KULTŪROS PAVELDO OBJEKTO BŪKLĖS PATIKRINIMO AKTAS

2013 – 04 Nr. 147
(data)

1. Pavadinimas Pastatas
2. Kultūros vertybių registro unikalus kodas 27976
3. Adresas J. Basanavičiaus g. 12
4. Valdytojas _____
(vardas, pavardė, gyv. vieta, tel. numeris/juridinio asmens pavadinimas, teisinė forma, buveinė, kodas, tel. numeris)
5. Paskelbtas ar nepaskelbtas saugomu kultūros paveldo objektu valstybės saugomas
6. Ankstesnio būklės patikrinimo data ir akto numeris _____

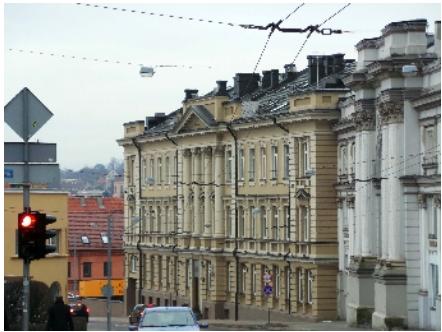
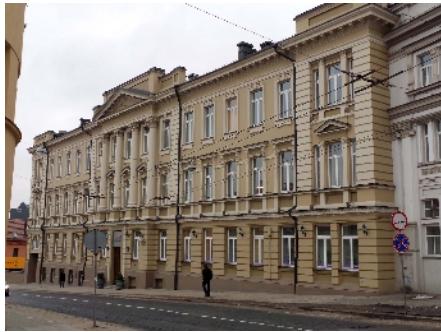
8. Kultūros paveldo objekto būklės apibūdinimas Pastatas yra trijų aukštų su mansarda. Pagrindiniu (šiauriniu) fasadu orientuotas į J. Basanavičiaus gatvę(F1-2). Fasadas sutvarkytas, visi langai ir fasadinės durys pakeisti(F3-6). Kiemo fasadas(F7) sutvarkytas. Rytinis fasadas sutvarkytas, su vienu langu trečiame aukšte(F8). Lietaus vandens nuvedimo nuo stogo stovai prijungti prie lietaus kanalizacijos(F9). Stogo danga profiliuoto metalo. Kaminai apskardinti tokia pačia danga(F10). Kiemo danga betoninės trinkelės(F11).
