KULTŪROS PAVELDO OBJEKTO BŪKLĖS PATIKRINIMO AKTAS

2013 – 07 Nr. _____

1. Pavadinimas Namas
2. Kultūros vertybių registro unikalus kodas 1796
3. Adresas J. Basanavičiaus g. 19
4. Valdytojas _____
(vardas, pavardė, gyv. vieta, tel. numeris/juridinio asmens pavadinimas, teisinė forma, buveinė, kodas, tel. numeris)
5. Paskelbtas ar nepaskelbtas saugomu kultūros paveldo objektu valstybės saugomas
6. Ankstesnio būklės patikrinimo data ir akto numeris _____

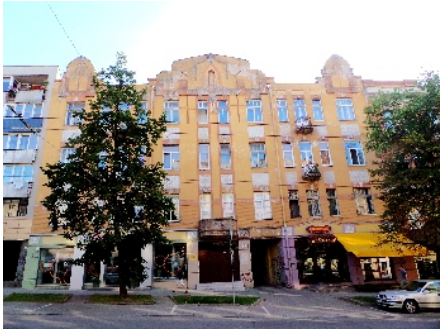
F1

8. Kultūros paveldo objekto būklės apibūdinimas Pastatas yra keturių aukštų, pagrindiniu fasadu orientuotas į J. Basanavičiaus gatvę(F1). Pirmame aukšte yra komercinės paskirties patalpos su vitrininiais langais(F2). Pastato fasadas apleistas, balkonų apačios aprtrupėjusios, matosi metalo konstrukcijos(F3). Daugelis fasado vietų suskilinėjusios, tinkas aprtrupėjęs(F4-7). Nuo stogo lietaus vanduo gatvėje nuvestas į lietaus kanalizaciją(F8). Fasado rytiniame krašte yra įvažiavimas į kiemą be varčių(F9). Įvažiavimo danga – asfaltas(F10), perdanga plokščia, betoninė(F11). Pravažiavimo sienos aprtrupėjusios, išdažytos(F12-13). Kiemo fasadai lygūs, tinkuoti(F14-16). Daugelis fasaduose esančių langų pakeisti. Cokoliai paveikti drėgmės, aprtrupėję(F18-20). Kiemo danga – asfaltas(F21). Lietaus vanduo kieme nuo stogo nuvestas ant kiemo dangos arba į lietaus kanalizaciją.
