Vilniaus senamiesčio atnaujinimo agentūra

KULTŪROS PAVELDO OBJEKTO BŪKLĖS PATIKRINIMO AKTAS

1. Pavadinimas namas
2. Kultūros vertybių registro unikalus kodas 677
3. Adresas Bokšto g. 7
4. Valdytojas (vardas, pavardė, gyv. vieta, tel. numeris/juridinio asmens pavadinimas, teisinė forma, buveinė, kodas, tel. numeris)
5. Paskelbtas ar nepaskelbtas saugomu kultūros paveldo objektu valstybės saugomas
6. Ankstesnio būklės patikrinimo data ir akto numeris _____

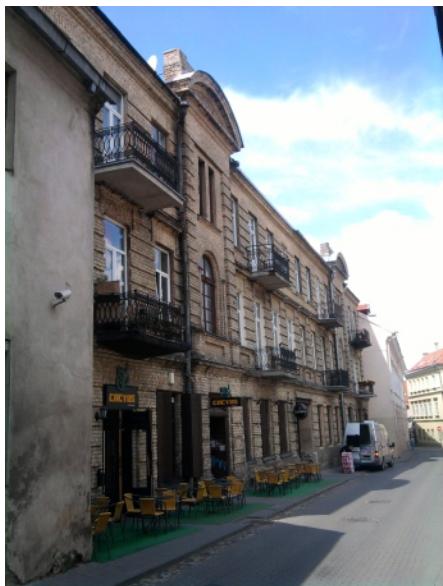
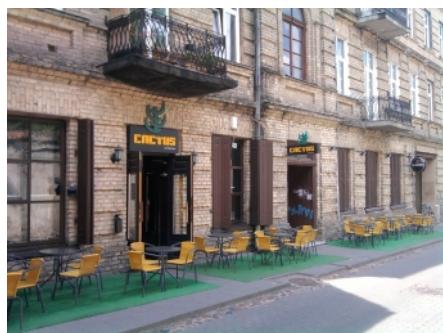
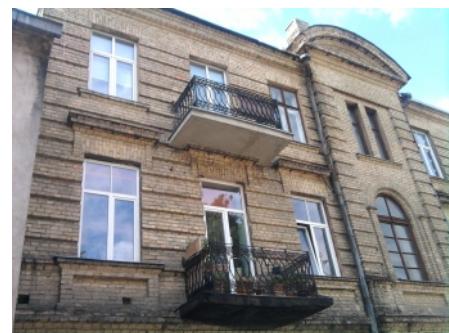
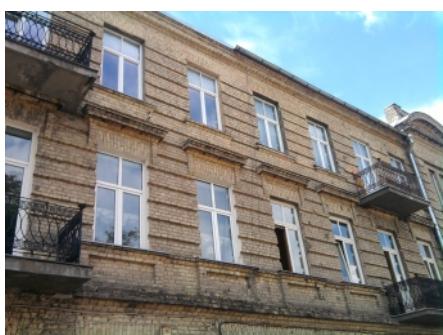
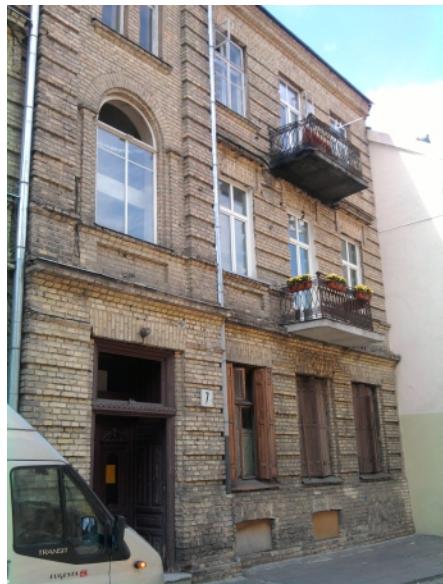
8. Kultūros paveldo objekto būklės apibūdinimas Pastatas yra triju aukštų. Bokšto gatvės fasadas netinkuotas, geltonu plytu mūro(F01-05). Antrame ir trečiame aukštose yra aštuoni balkonai, dagelis sutvarkyti(F01, F06). Beveik visi fasade esantys langai pakeisti. Dalyje pastato pirmame aukštė yra komercinės paskirties patalpos(F02). Pirmame aukštė yra du jėjimai į butus su senomis medinėmis durimis(F07-08). Pastato centre yra pravažiavimo į kiemą anga su naujomis metalinėmis varčiomis(F09). Pravažiavimo danga betoninės trinkelės(F10), perdanga plytu ant metalinių sijų(F11). Pravažiavimo sienos išteptos dažais(F12-13). Kiemo fasadas tinkuotas, netvarkytas, daugelyje vietų

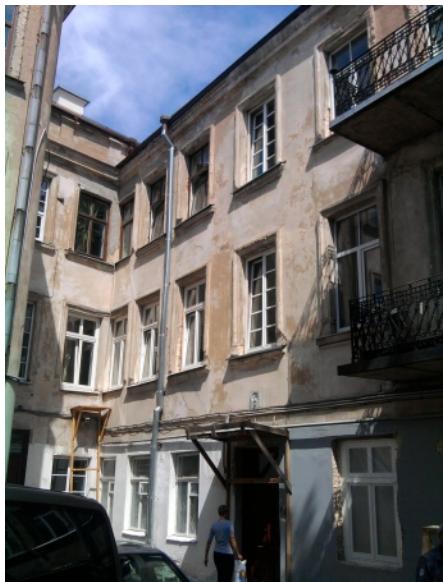
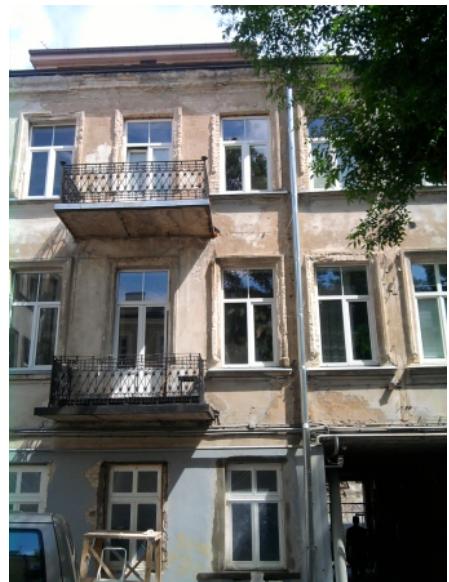
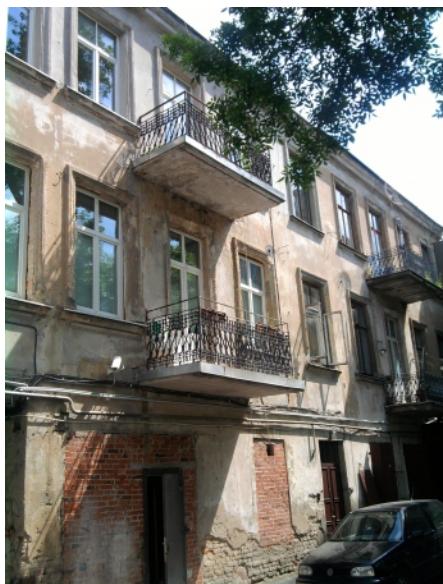
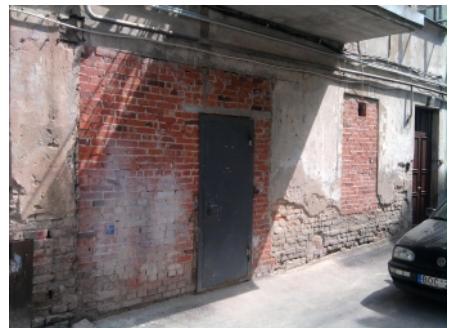
tinkas aptrupėjės(F14-18). Dalis pirmo aukšto fasado tvarkoma(F17). Balkonai fasade sutvarkyti.
Ant stogo irengti tūriniai stoglangiai(F20-21).

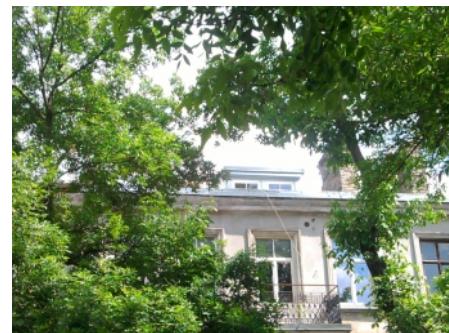
F21

Visų pastatų stogo danga – skarda, kaminai netinkuoti(F21). Kiemo danga – asfaltas, vidury kiemo
auga seni medžiai(F27-29). Lietaus vanduo nuo stogų nuvestas ant kiemo ir šaligatvio dangų(F30-32).

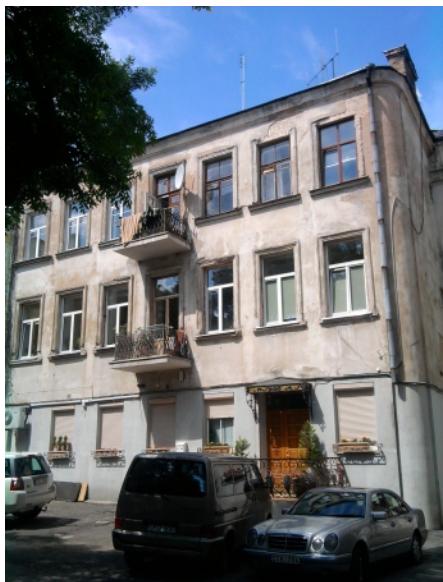
F22

Šiaurinis kiemo korpusas triju aukštų, tinkuotas(F22). Pirmame aukšte langai su išorinėmis
apsauginėmis žaliuzėmis(F23). Antrame ir trečiame aukštuose dalis langų pakeisti, kiti seni(F24).
Fasadas netvarkytas.

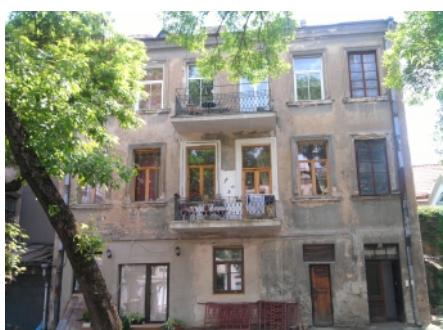
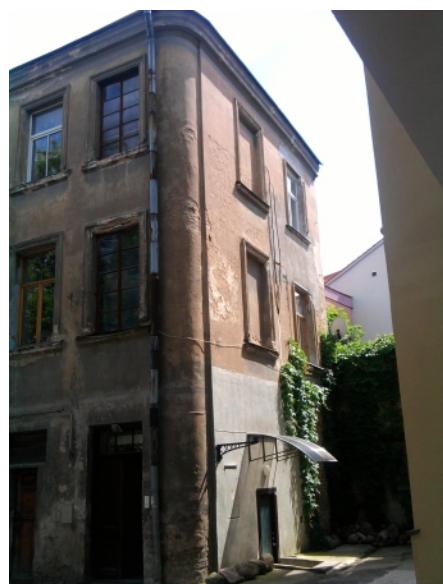
Pietinis kiemo korpusas triju aukštų, tinkuotas, netvarkytas(F25-26).
