KULTŪROS PAVELDO OBJEKTO BŪKLĖS PATIKRINIMO AKTAS

2013 – 07 Nr. _____

1. Pavadinimas Pastatų komplekso, vad. Pocių rū mais, pietų pastatas
2. Kultūros vertybių registro unikalus kodas 26359
3. Adresas Dominikonų g. 11
4. Valdytojas _____
(vardas, pavardė, gyv. vieta, tel. numeris/juridinio asmens pavadinimas, teisinė forma, buveinė, kodas, tel. numeris)
5. Paskelbtas ar nepaskelbtas saugomu kultūros paveldo objektu valstybės saugomas
6. Ankstesnio būklės patikrinimo data ir akto numeris _____

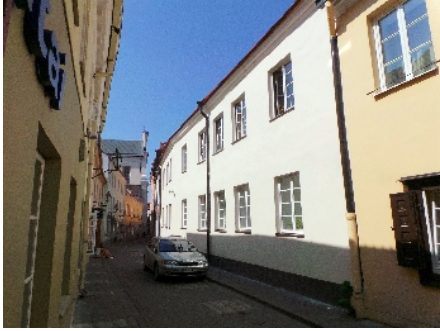
F1

8. Kultūros paveldo objekto būklės apibūdinimas Pastatas yra dviejų aukštų, stovintis sklypo gilumoje, pietvakariniu fasaduorientuotas į Stiklių gatvę(F1). Fasade visi langai pakeisti. Visi kiemo fasadai sutvarkyti, langai ir durys pakeisti(F2-3). Pastato stogo danga dalinai keraminių čerpių(F4).

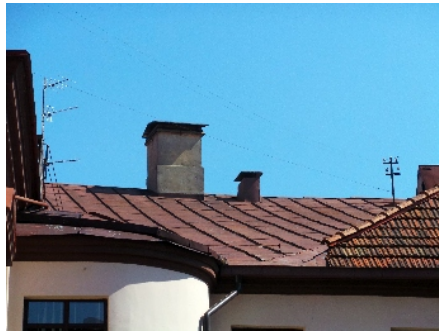
F5

dalinei skarda(F5). Lietaus vanduo nuo stogų nuvestas ant kiemo dangos(F6) ir į lietaus kanalizaciją(F7). Kiemo danga – betoninės trinkelės(F8).
