**KULTŪROS PAVELDO OBJEKTO BŪKLĖS PATIKRINIMO AKTAS**

2014 – 07 Nr. \_\_\_\_\_

1. Pavadinimas Bankas
2. Kultūros vertybių registro unikalus kodas 15898
3. Adresas Gedimino pr. 6
4. Valdytojas \_\_\_\_\_  
(vardas, pavardė, gyv. vieta, tel. numeris/juridinio asmens pavadinimas, teisinė forma, buveinė, kodas, tel. numeris)
5. Paskelbtas ar nepaskelbtas saugomu kultūros paveldo objektu valstybės saugomas
6. Ankstesnio būklės patikrinimo data ir akto numeris \_\_\_\_\_

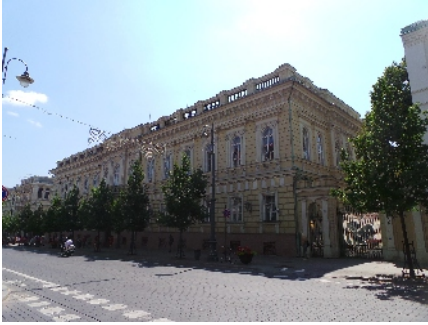
F1

**8. Kultūros paveldo objekto būklės apibūdinimas** Pastatas yra trijų aukštų, fasadai sutvarkyti, langai pakeisti(F01-04). Lietaus vanduo nuo stogo nuvestas į lietaus kanalizaciją(F05-06).
