Vilniaus senamiesčio atnaujinimo agentūra

KULTŪROS PAVELDO OBJEKTO BŪKLĖS PATIKRINIMO AKTAS

1. Pavadinimas pastatų komplekso (1102) vakarų pastatas
2. Kultūros vertybių registro unikalus kodas 27493
3. Adresas Subačiaus g. 3
4. Valdytojas _____
(vardas, pavardė, gyv. vieta, tel. numeris/juridinio asmens pavadinimas, teisinė forma, buveinė, kodas, tel. numeris)
5. Paskelbtas ar nepaskelbtas saugomu kultūros paveldo objektu valstybės saugomas
6. Ankstesnio būklės patikrinimo data ir akto numeris _____

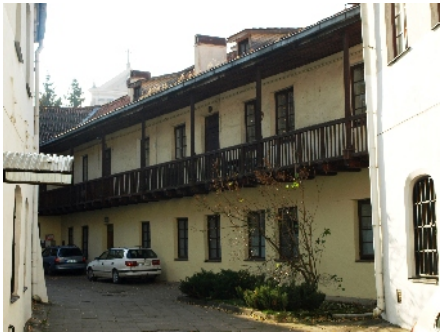
F1

8. Kultūros paveldo objekto būklės apibūdinimas Pastatas yra dviejų aukštų, su vienišlaičiu stogu, stovi vakarinėje kiemo dalyje. Pastato fasadas(F1-2) yra tinkuotas ir dažytas. Per visą pastato ilgį yra įrengta atvira medinė galerija. Fasade visi langai pakeisti. Stogo danga keraminės čerpės. Ant stogo yra du seni tūriniai stoglangiai(F1). Kaminai tinkuoti, su užapvalintu ir apskardintu viršumi.Lietaus vanduo nuvestas ant kiemo dangos(F5). Prie šiaurinės fasado dalies yra nedidelis plotas skirtas želdynams(F1).
