**KULTŪROS PAVELDO OBJEKTO BŪKLĖS PATIKRINIMO AKTAS**

2011-12 Nr.      
(data)

1. Pavadinimas namų komplekso rytų namas
2. Kultūros vertybių registro unikalus kodas 33933
3. Adresas Subačiaus g. 6
4. Valdytojas \_\_\_\_\_  
(vardas, pavardė, gyv. vieta, tel. numeris/juridinio asmens pavadinimas, teisinė forma, buveinė, kodas, tel. numeris)
5. Paskelbtas ar nepaskelbtas saugomu kultūros paveldo objektu valstybės saugomas
6. Ankstesnio būklės patikrinimo data ir akto numeris \_\_\_\_\_

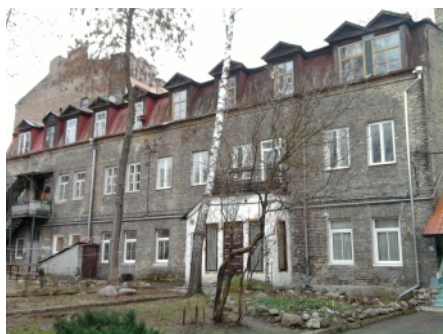
F1

**8. Kultūros paveldo objekto būklės apibūdinimas** Pastatas yra dviejų aukštų su mansarda, stovi rytinėje kiemo pusėje. Fasadas netinkuotas, geltonų plytų(F1). Pastatas pagrindiniu(vakarininiu) fasadu orientuotas į kiemą. Prie pietinio pastato fasado įrengti dengti laiptai į antrą aukštą(F2). Fasade yra vienas langas.Vakarinio fasado pirmame aukšte visi langai pakeisti (F3, F5), šiaurinėje fasado dalyje trys mažesni langai be dalinimų(F6-7). Prie fasado yra pristatytas mūrinis tinkuotas prieangis su balkonu antrame aukšte(F4). Balkono grotelės metalinės. Prie pastato yra pristatytas mūrinis dengtas įėjimas į rūsi(F7). Šiaurinėje fasado dalyje pristatyti atviri laiptai į antrą aukštą(F8-9). Laiptų pakopos betoninės ant metalinių sijų(F8), dengti skardiniu stogeliu(F9). Antrame aukšte nekeisti šeši langai esantys šiaurinėje dalyje(F5-6). Pietinėje dalyje langai pakeisti. Mansardoje yra įrengta dešimt tūrinių stoglangių su dvišlaičiais stogeliais(F1). Šiaurinėje dalyje ant stogo įrengtas papildomas tūrinis stoglangis(F19-20). Penkiuose stoglangiuose, pietinėje dalyje, langai pakeisti(F3), likusieji langai

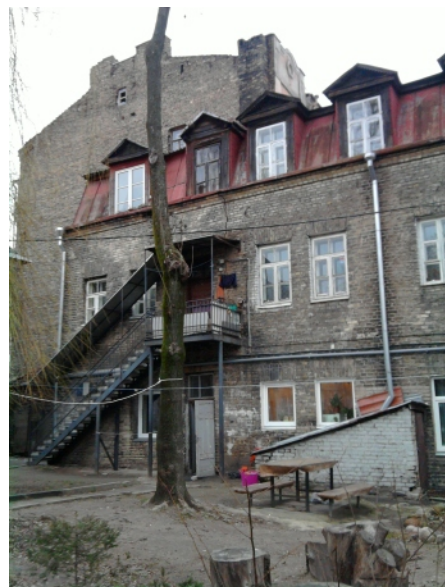
F6

nekeisti(F6). Pietiniame pastato fasade yra po vieną langą kiekviename aukšte(F10-12). Nekeistas tik antro aukšto langas. Trečiame aukšte prie fasado pritvirtintas skardinis ventiliacijos vamzdis(F10). Stogo danga skardinė. Vakarinis fasadas tinkuotas, padrikai įrengi langai(F15-16). Lietaus vanduo nuvestas ant kiemo dangos(F13-14). Priešais pastatą įrengta žalia veja, joje auga medžiai(F17-18).
