**KULTŪROS PAVELDO OBJEKTO BŪKLĖS PATIKRINIMO AKTAS**

2013 – 07 Nr. 163  
(data)

1. Pavadinimas Namy komplekso pirmas namas  
2. Kultūros vertybų registro unikalus kodas 28013  
3. Adresas Teatro g. 9  
4. Valdytojas \_\_\_\_\_  
(vardas, pavardė, gyv. vieta, tel. numeris/juridinio asmens pavadinimas, teisinė forma, buveinė, kodas, tel. numeris)  
5. Paskelbtas ar nepaskelbtas saugomu kultūros paveldo objektu valstybės saugomas  
6. Ankstesnio būklės patikrinimo data ir akto numeris \_\_\_\_\_

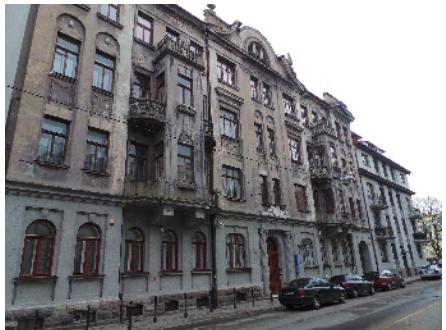
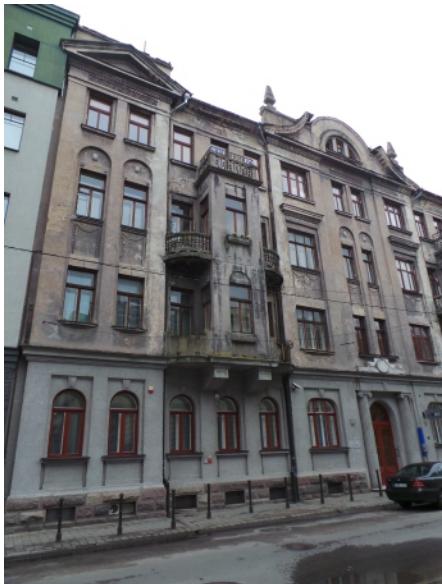
F1

**8. Kultūros paveldo objekto būklės apibūdinimas** Pastatas yra keturių aukštų, pagrindiniu (vakariniu) fasadu(F1-2), orientuotas į Teatro gatvę. Fasado pirmas aukštas sutvarkytas(F3-4). Fasade kai kurie langai pakeisti. Fasadas virš pirmo aukšto netvarkytas, nemažai vietų yra paveikta drėgmės, aptrupėjės tinkas(F5-7), karnizas taip pat dėl drėgmės poveikio aptrupėjės(F8-9). Pastate esantis pravažiavimas į kiemą be varčių(F10). Pravažiavimo danga – betonas(F11), perdanga – plokščia(F12). Kiemo fasaduose sutvarkytas tik pirmas aukštas(F16), virš pirmo aukšto faadai netvarkyti(F13-15), kai kurie langai pakeisti. Kiemo danga asfaltas ir betoninės trinkelės(F17). Lietaus vanduo nuo stogo gatvėje nuvestas ant šaligatvio(F18), kieme ant kiemo dangos(F19-21).
