Vilniaus senamiesčio atnaujinimo agentūra

KULTŪROS PAVELDO OBJEKTO BŪKLĖS PATIKRINIMO AKTAS

1. Pavadinimas Namų komplekso pirmas namas
2. Kultūros vertybių registro unikalus kodas 28277
3. Adresas Tilto g. 8/Liauksmino 3
4. Valdytojas _____
(vardas, pavardė, gyv. vieta, tel. numeris/juridinio asmens pavadinimas, teisinė forma, buveinė, kodas, tel. numeris)
5. Paskelbtas ar nepaskelbtas saugomu kultūros paveldo objektu valstybės saugomas
6. Ankstesnio būklės patikrinimo data ir akto numeris _____

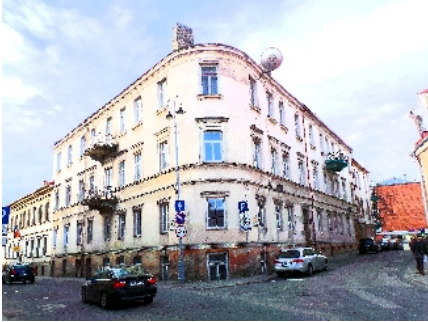
F1

8. Kultūros paveldo objekto būklės apibūdinimas Pastatas yra trijų aukštų, stovi Tilto ir Sirvudo gatvių kampe(F01). Tilto gatvės fasade dalis langų pakeista(F02-03). Pastato cokolio dažai apsilupe(F04-06, 10-11). Fasade esančių balkonų konstrukcijos pažeistos(F07-08). Sirvydo gatvės fasadas vietomis turi įtrūkių(F09, 13-14). Daugelis langų pakeisti. Balkono konstrukcija pažeista(F12). Lietaus vanduo nuo stogo nuvestas į lietaus kanalizaciją(F05). Stogo danga keraminių čerpių. Kiemo fasaduose daugelis langų pakeisti, nekeisti laiptinės langai(F15-16). Kiemo danga – asfaltas(F16).
