Vilniaus senamiesčio atnaujinimo agentūra

KULTŪROS PAVELDO OBJEKTO BŪKLĖS PATIKRINIMO AKTAS

1. Pavadinimas Namų komplekso antras namas
2. Kultūros vertybių registro unikalus kodas 28109
3. Adresas Šv. Stepono g. 30
4. Valdytojas _____
(vardas, pavardė, gyv. vieta, tel. numeris/juridinio asmens pavadinimas, teisinė forma, buveinė, kodas, tel. numeris)
5. Paskelbtas ar nepaskelbtas saugomu kultūros paveldo objektu valstybės saugomas
6. Ankstesnio būklės patikrinimo data ir akto numeris _____

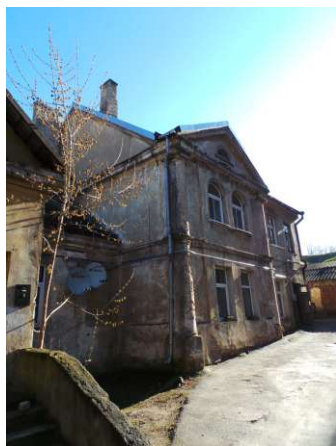
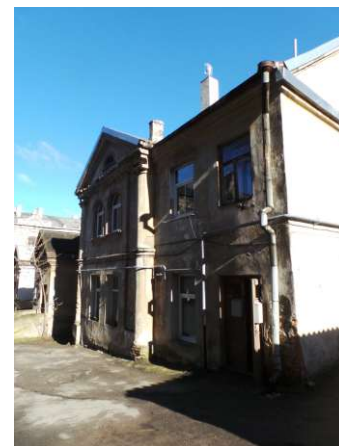
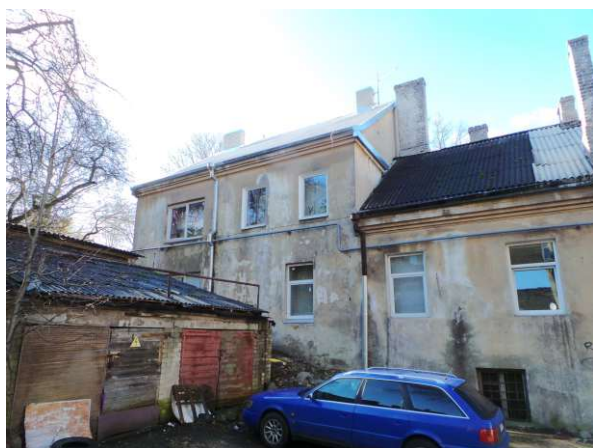
8. Kultūros paveldo objekto būklės apibūdinimas Pastatas yra dviejų aukštų, priblokuotas prie pietinės pirmojo patalpos sienos(F01-03). Pastate langai pakeisti. Frontono karnizas apiręs(F05). Pastato cokolyje ir fasaduose tinkas daugelyje vietų atrupėjęs(F05-10). Stogo danga – šiferis(F11), kaminais netinkuoti, galvutės apskardintos. Kiemo danga – asfaltas(F12).
