Vilniaus senamiesčio atnaujinimo agentūra

KULTŪROS PAVELDO OBJEKTO BŪKLĖS PATIKRINIMO AKTAS

1. Pavadinimas Namų komplekso pirmas namas
2. Kultūros vertybių registro unikalus kodas 28108
3. Adresas Šv. Stepono g. 30
4. Valdytojas _____
(vardas, pavardė, gyv. vieta, tel. numeris/juridinio asmens pavadinimas, teisinė forma, buveinė, kodas, tel. numeris)
5. Paskelbtas ar nepaskelbtas saugomu kultūros paveldo objektu valstybės saugomas
6. Ankstesnio būklės patikrinimo data ir akto numeris _____

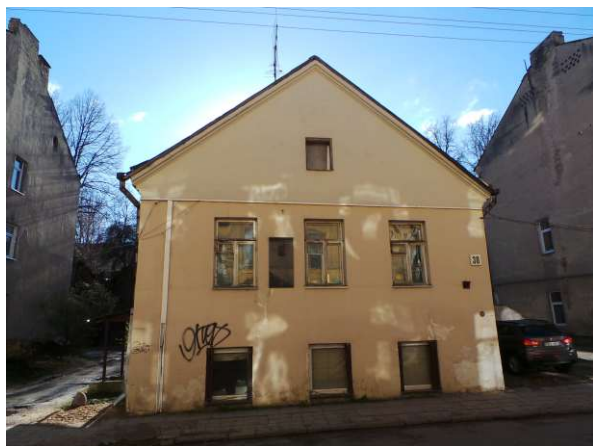
F1

8. Kultūros paveldo objekto būklės apibūdinimas Pastatas yra vieno aukšto su pusrūsiu ir pastoge(F01-03). Pastatas stovi statmenai Šv. Stepono g., galiniu fasadu orientuotas į gatvę, langai pirmame aukšte nekeisti, cokoliniame aukšte plastikiniai(F01). Fasade įrengta atminimo lenta(F16). PR fasade langai pakeisti, skirtingo skaidymo(F02-03). Fasadas vietomis perdažytas. Dalis PV fasado perdažyta(F05-06), langai pakeisti, skirtingo skaidymo. Šiaurinis uždaras prieangis su atraminėmis sienutėmis sutvarkytas(F09-10), pietinis – netvarkytas(F07-08). Stogo danga – šiferis(F13-14), plytiniai, netinkuoti. Lietaus vanduo nuo stogo nuvestas ant kiemo gruntinės dangos(F15).
