Vilniaus senamiesčio atnaujinimo agentūra

KULTŪROS PAVELDO OBJEKTO BŪKLĖS PATIKRINIMO AKTAS

1. Pavadinimas Namų komplekso penktas namas
2. Kultūros vertybių registro unikalus kodas 12687
3. Adresas Pamėnkalnio g. 28
4. Valdytojas _____
(vardas, pavardė, gyv. vieta, tel. n. numeris/juridinio asmens pavadinimas, teisinė forma, buveinė, kodas, tel. numeris)
5. Paskelbtas ar nepaskelbtas saugomu kultūros paveldo objektu valstybės saugomas
6. Ankstesnio būklės patikrinimo data ir akto numeris _____

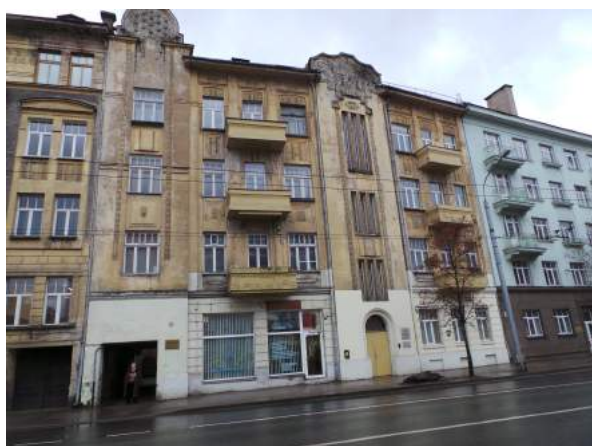
F1

8. Kultūros paveldo objekto būklės apibūdinimas Pastatas yra keturių aukštų, fasadas yra
komplekso dalis(F01). Pirmame aukšte yra komercinės paskirties patalpos. Fasade daugelis langų
pakeisti. Fasadas su dekoro elementais(F02), dažai išblukę, vietomis yra pažeidimų nuo drėgmės (prie
balkonų). Pravažiavimas į kiemą su metalinėmis varčiomis(F03-04). Pravažiavimo danga – betoninių
trinkelė(F05), perdanga – betoninė plokščia(F06). Kiemo fasadas netinkuotas, geltonų plytų (nutinkuota
dalis pirmo aukšto)(F07). Fasade kai kurie langai pakeisti. Kiemo pusėje stoge įrengtas tūrinis stoglangis
ir plokštuminiai stoglangiai(F08-09). Stogo danga – skardos lakštai. Kiemo danga – betoninės
trinkelės(F11). Lietaus vanduo nuo stogo nuvestas ant kiemo dangos(F10).
