Vilniaus senamiesčio atnaujinimo agentūra

**KULTŪROS PAVELDO OBJEKTO BŪKLĖS PATIKRINIMO AKTAS**

1. Pavadinimas Pastatų komplekso pirmas namas
2. Kultūros vertybių registro unikalus kodas 27991
3. Adresas Pylimo g. 25/Naugarduko g. 2
4. Valdytojas \_\_\_\_\_  
(vardas, pavardė, gyv. vieta, tel. numeris/juridinio asmens pavadinimas, teisinė forma, buveinė, kodas, tel. numeris)
5. Paskelbtas ar nepaskelbtas saugomu kultūros paveldo objektu valstybės saugomas
6. Ankstesnio būklės patikrinimo data ir akto numeris \_\_\_\_\_

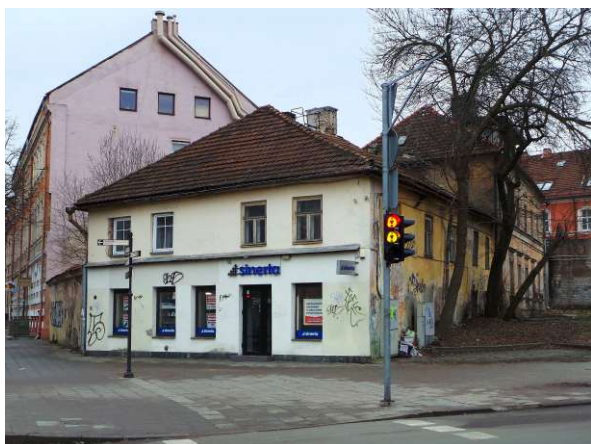
F1

**8. Kultūros paveldo objekto būklės apibūdinimas** Pastatas yra dviejų aukštų, stovi Pylimo ir naugarduko gatvių kampe(F01). Pirmame aukšte yra komercinės paskirties patalpos su vitrininiais langais(F01). Pagrindinis fasadas nudažytas, kitų fasadų dažai apsilupę, tinkas ištrupėjęs(F02-09). Kai kurie langai yra pakeisti. Stogo danga keraminių čerpių, lietaus vanduo nuvestas ant kiemo dangos(F10-12). Lietvamzdžiai sulankstyti(F12). Kiemo danga – asfaltas(F13).
