KULTŪROS PAVELDO OBJEKTO BŪKLĖS PATIKRINIMO AKTAS

1. Pavadinimas Pastatų komplekso šiaurės pastatas
2. Kultūros vertybių registro unikalus kodas 28017
3. Adresas Užupio g. 2
4. Valdytojas _____
(vardas, pavardė, gyv. vieta, tel. numeris/juridinio asmens pavadinimas, teisinė forma, buveinė, kodas, tel. numeris)
5. Paskelbtas ar nepaskelbtas saugomu kultūros paveldo objektu valstybės saugomas
6. Ankstesnio būklės patikrinimo data ir akto numeris _____

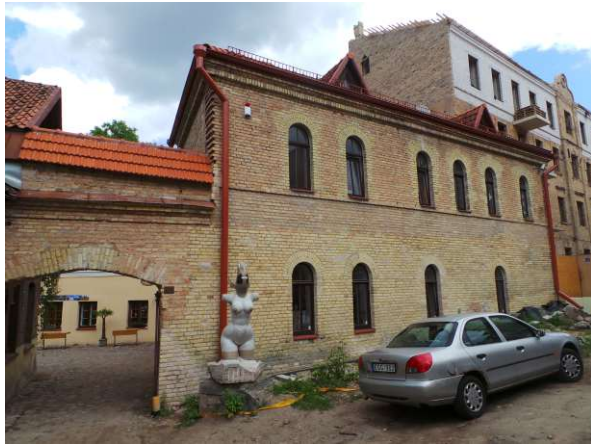
F1

8. Kultūros paveldo objekto būklės apibūdinimas *Pastatas susideda iš dviejų korpusų – šiaurės vakarų ir pietų. Abu korpusai yra atnaujinti. Pietų korpusas yra dviejų aukštų, fasadai netinkuoti, geltonų plytų mūras(F01-06). Visi langai pakeisti. Vakarinėje korpuso dalyje yra vartai į kiemą (F02) su metalinėmis varčiomis(F03-04). Prie šiaurinio fasado yra atviri lauko laiptai į antrą aukštą(F05-06). Stogo danga keraminių čerpių, stoge įrengti trikampiai stoglangiai. ŠV korpusas yra dviejų aukštų, tinkuotais fasadais(F07-10). Fasaduose visi langai pakeisti. Dalis korpuso fasadų ir nevinkuoti geltonų plytų(F05,10). Pastatuose įrengt nauji lietvamzdžiai, lietaus vanduo nuvestas ant kiemo dangos(F11-12). Kaminai sutvarkyti(F13). Kiemas grįstas lauko rieduliais(F14-15).*
