**KULTŪROS PAVELDO OBJEKTO BŪKLĖS PATIKRINIMO AKTAS**

1. Pavadinimas Alumnatas
2. Kultūros vertybių registro unikalus kodas 772
3. Adresas Universiteto g. 4
4. Valdytojas \_\_\_\_\_  
(vardas, pavardė, gyv. vieta, tel. numeris/juridinio asmens pavadinimas, teisinė forma, buveinė, kodas, tel. numeris)
5. Paskelbtas ar nepaskelbtas saugomu kultūros paveldo objektu valstybės saugomas
6. Ankstesnio būklės patikrinimo data ir akto numeris \_\_\_\_\_

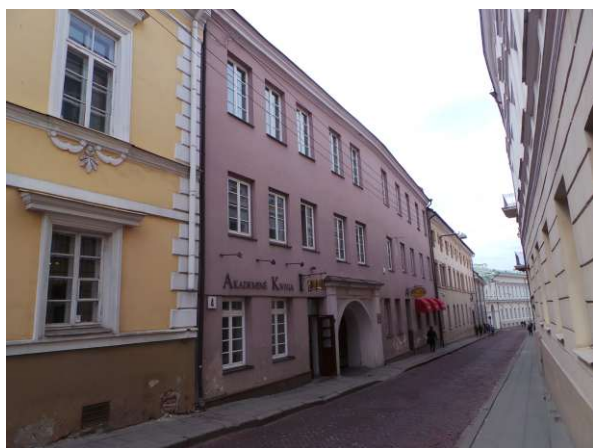
F1

**8. Kultūros paveldo objekto būklės apibūdinimas** Pastatas trijų aukštų, rytiniu fasadu orientuotas į Universiteto gatvę(F01). Pirmame aukšte yra komercinės paskirties patalpos (knygynas ir kavinė). Cokolis dengtas marmuro plokštėmis, tinkas virš cokolio vietomis nutrupėjęs, dažai apsilupę(F03-04,06). Langai fasade pakeisti(F02-03). Arkiniame įvažiavime į kiemą(F05) yra metalinės varčios(F07). Įvažiavimo danga – bazalto trinkelės(F08), perdanga – cilindrinis skliautas(F09). Vidinį kiemą supa keturi pastato korpusai. Rytinis, pietinis ir vakarinis korpusai (F10-12) yra su galerijomis(F16-18) per visus tris aukštus. Šiauriniame korpusu galerija yra tik pirmame aukšte(F13). Galerijų kolonų bazės paveiktos grėgmės, tinkas aptrupėjęs(F14-15). Galerijų sienos vietomis oaveiktos grėgmės(F19). Galerijų grindų danga – keraminės plytelės(F20-21). Kieme lietaus vanduo nuo stogo nuvestas į lietaus kanalizaciją(F22-23). Stogo danga – keraminės čerpės(F24). Kaminiai mūriniai(F25), kiti nutinkuoti(F26). Kiemo danga – bazalto trinkelės(F27). Vakariame kiemo korpusu yra pravažiavimas į kitą kiemą su metalinėmis varčiomis(F28-29). Pravažiavimo danga – bazalto trinkelės(F30), perdanga – cilindrinis skliautas(F31). Kitame kieme esančty pastato fasadai sutvarkyti, pirmame aukšte langai pakeisti(F32-35). Cokolis vietomis aptrupėjęs, lietaus vanduo nuvestas į lietaus kanalizaciją(F36-37). Kiemas grįstas betoninėmis trinkelėmis(F38).
