Vilniaus senamiesčio atnaujinimo agentūra

**KULTŪROS PAVELDO OBJEKTO BŪKLĖS PATIKRINIMO AKTAS**

1. Pavadinimas Pastatas
2. Kultūros vertybių registro unikalus kodas 16901
3. Adresas Vilniaus g. 37
4. Valdytojas \_\_\_\_\_  
(vardas, pavardė, gyv. vieta, tel. numeris/juridinio asmens pavadinimas, teisinė forma, buveinė, kodas, tel. numeris)
5. Paskelbtas ar nepaskelbtas saugomu kultūros paveldo objektu valstybės saugomas
6. Ankstesnio būklės patikrinimo data ir akto numeris \_\_\_\_\_

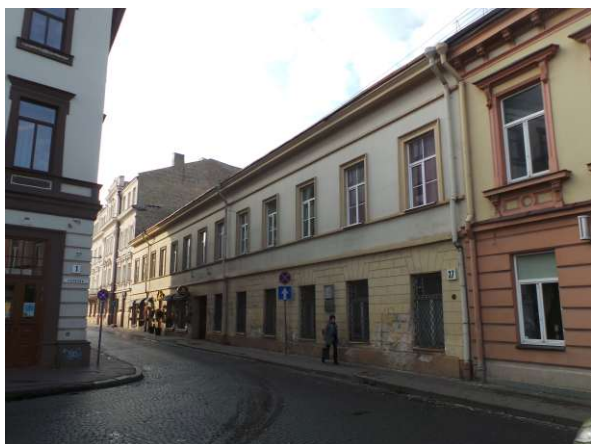
F1

**8. Kultūros paveldo objekto būklės apibūdinimas** Pastatas yra dviejų aukštų, gatvės fasadas tinkuotas(F01-02). Pirmas aukštas rustuotas, cokolyje daugelyje vietų yra nutrupėjimų(F03-05). Antro aukšto langai pakeisti(F06). Dalyje pirmo aukšto yra komercinės paskirties patalpos su vitrininiais langais(F02), kitoje pirmo a. dalyje langai nekeisti(F03). Pravažiavimas į kiemą yra su metalinėmis varčiomis(F07). Pravažiavimo danga – betoninės trinkelės(F08). Perdanga – cilindrinis skliautas(F09). Kiemo fasadai tinkuoti. Daugelis langų nekeisti(F10-15). Cokolis vietomis paveiktas drėgmės(F17). Stogų danga – cinkuota skarda, kaminai tinkuoti(F15-16). Kiemo danga – asfaltas(F18-19).
