Vilniaus senamiesčio atnaujinimo agentūra

KULTŪROS PAVELDO OBJEKTO BŪKLĖS PATIKRINIMO AKTAS

1. Pavadinimas Vilniaus Šv. Baltramiejaus bažnyčios statinių komplekso namas
2. Kultūros vertybių registro unikalus kodas 28131
3. Adresas Užupio g. 15
4. Valdytojas _____
(vardas, pavardė, gyv. vieta, tel. n. numeris/juridinio asmens pavadinimas, teisinė forma, buveinė, kodas, tel. numeris)
5. Paskelbtas ar nepaskelbtas saugomu kultūros paveldo objektu valstybės saugomas
6. Ankstesnio būklės patikrinimo data ir akto numeris _____

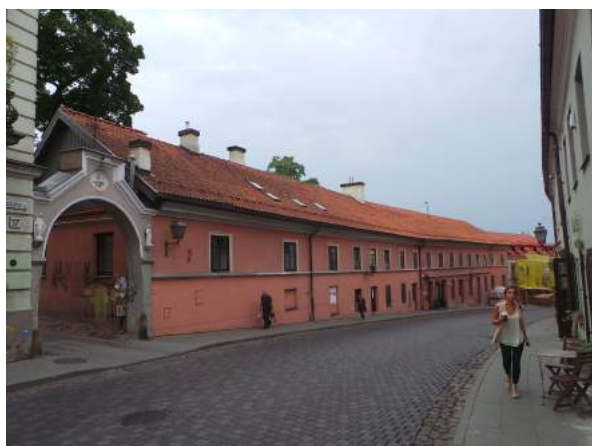
F1

8. Kultūros paveldo objekto būklės apibūdinimas Pastatas yra vieno- dviejų aukštų(F01, 02). Gatvės fasadas tinkuotas, langai pakeisti. Pirmame aukšte prie gatvės yra komercinės paskirties patalpos. Cokolis paveiktas drėgmės, apsilupęs(F03). Galinis fasadas tinkuotas, frontonas apkaltas medinėmis lentomis(F04). Stogo danga keraminių čerpių, stoge įrengti plokštuminiai stoglangiai(F05). Kiemo fasadas rinkuotas, daugelyje biety tinkas nukritęs(F06). Kieme prie namo pristatytos medinės verandos(F06-07). Dalis stogo kiemo pusėje dengtas šiferio danga(F06). Kiemo danga – gruntas(F08).

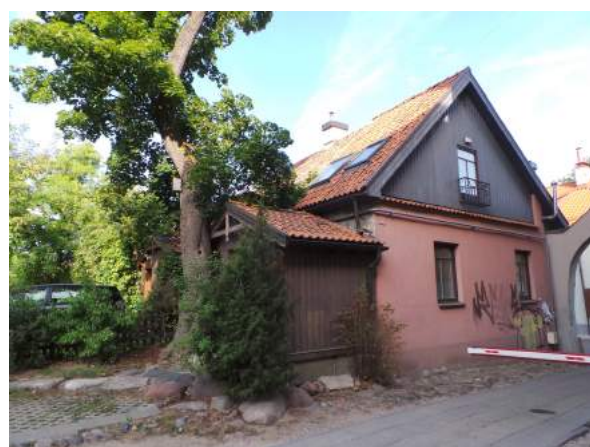
F4

fasadų architektūrinis sprendimas - Š fasado architektūrinio sprendimo visuma (būklė gera); fasadų architektūros tūrinės detalės - P fasado uždarytų medinių verandų-prieangių tipas (būklė gera, bloga); fasadų apdaila ir puošyba – tinko tipas (būklė gera, bloga); R skydo vertikalaus apkalimo medinėmis lentelėmis tipas (būklė gera);
