Vilniaus senamiesčio atnaujinimo agentūra

KULTŪROS PAVELDO OBJEKTO BŪKLĖS PATIKRINIMO AKTAS

1. Pavadinimas Namas
2. Kultūros vertybių registro unikalus kodas 27975
3. Adresas J. Basanavičiaus g. 11
4. Valdytojas _____
(vardas, pavardė, gyv. vieta, tel. numeris/juridinio asmens pavadinimas, teisinė forma, buveinė, kodas, tel. numeris)
5. Paskelbtas ar nepaskelbtas saugomu kultūros paveldo objektu valstybės saugomas
6. Ankstesnio būklės patikrinimo data ir akto numeris _____

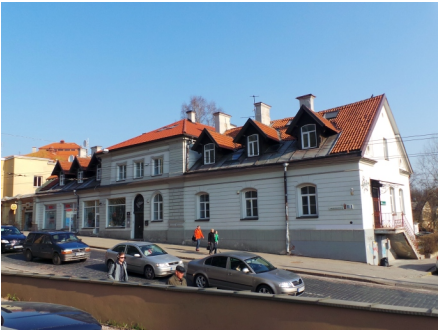
F1

8. Kultūros paveldo objekto būklės apibūdinimas Pastatas yra dalinai vieno, dalinai dviejų aukštų su mūrine mansarda, pagrindiniu (pietiniu) fasadu orientuotas į J. Basanavičiaus gatvę(F1-3). Pastato vakarinės dalies pirmame įrengti dideli vitrininiai langai(F5-6). Langai pakeisti. Rytinėje dalyje išlikusios senos langų angos. Centrinėje fasado dalyje yra mūrinė mansarda(F7). Abiejose mūrinės mansardos pusėse stoge įrengti tūriniai stoglangiai su dvišlaičiais stogais(F9-10). Kiemo fasadai tinkuoti. Šiaurinio fasado rytinėje dalyje stoge įrengta tūrinė mansarda(F13). Šiaurinio fasado centre yra dviejų aukštų dalis su tūriniais stoglangiais ant stogo(F13). Šiaurinio fasado vakarinėje dalyje fasado dažai apsilupę(F20). Šioje pastato dalyje stoge įrengti įvairių dydžių tūriniai stoglangiai(F15-18). Stogo danga keraminės čerpės. Lietaus vanduo nuo stogo nuvedamas ant šaligatvio ir liemo dangų(F6,22,23). Kai kurie lietaus vandens vamzdžiai yra sulamdyti(F22). Kieme įrengti vejos plotai su augalais, praejimai iškloti betoninėmis plytelėmis(F13, 21).
