**KULTŪROS PAVELDO OBJEKTO BŪKLĖS PATIKRINIMO AKTAS**

2013 – 08 Nr. \_\_\_\_\_

1. Pavadinimas Pastatų komplekso, vad. L. opacinskių rū mais ūkinis pastatas
2. Kultūros vertybių registro unikalus kodas 24968
3. Adresas Bernardinų g. 8
4. Valdytojas \_\_\_\_\_  
(vardas, pavardė, gyv. vieta, tel. numeris/juridinio asmens pavadinimas, teisinė forma, buveinė, kodas, tel. numeris)
5. Paskelbtas ar nepaskelbtas saugomu kultūros paveldo objektu valstybės saugomas
6. Ankstesnio būklės patikrinimo data ir akto numeris \_\_\_\_\_

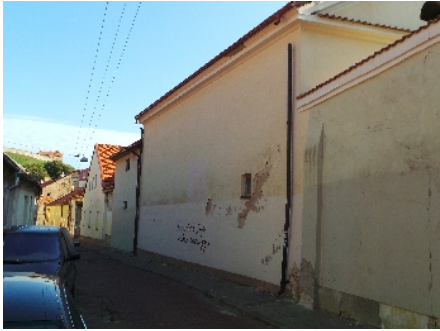
F1

**8. Kultūros paveldo objekto būklės apibūdinimas** Pastatas yra dviejų aukštų, apleistas, stovi prie Šiltadaržio gatvės, gatvės fasadas be langų(F01). Visuose fasaduose lietvamzdžiai neprijungti prie stogo(F02-04). Kiemo fasade pirmo aukšto langų angos yra tuščios, langai įstatyti tik antrame aukšte(F05, F07). Kiemo pietiniame fasade pirmo aukšto lango anga užmūryta, tinkas daugelyje vietų aptrupėjęs(F06). Stogo danga keraminių čerpių, kiemo danga betoninių trinkelų.
