KULTŪROS PAVELDO OBJEKTO BŪKLĖS PATIKRINIMO AKTAS

1. Pavadinimas _____ *namas* _____
2. Kultūros vertybių registro unikalus kodas _____ *15821* _____
3. Adresas _____ *Šv. Jono g. 9* _____
4. Valdytojas _____
(vardas, pavardė, gyv. vieta, tel. numeris/juridinio asmens pavadinimas, teisinė forma, buveinė, kodas, tel. numeris)
5. Paskelbtas ar nepaskelbtas saugomu kultūros paveldo objektu _____ *valstybės saugomas* _____
6. Ankstesnio būklės patikrinimo data ir akto numeris _____

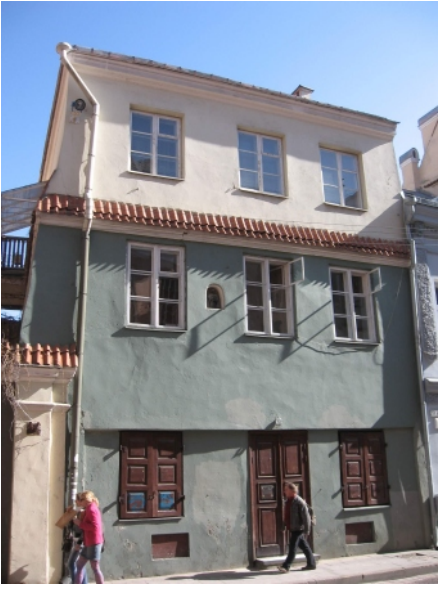
F1

8. Kultūros paveldo objekto būklės apibūdinimas _____ *Namas prie šv. Jono g. trijų aukštų, tinkuotas, tinkas Ia. pažeistas drėgmės. Gatvės fasade(F1) langai nekeisti, mediniai. Ia. langai su medinėmis langinėmis. Kiemą nuo gatvės skiria mūrinė tvora su mediniais vartais(F2). Šio korpuso kiemo fasade langai nekeisti. II ir III aukštuose yra betoniniai balkonai ant metalinių sijų su mediniais turėklais(F3). Balkonų metalinės sijos pažeistos korozijos, nutrupėjęs nuo jų tinkas(F4, F5). Siauresnėje namo dalyje II ir III aukštuose įrengti g/b balkonai su metaliniais turėklais(F6, F7). Šioje pastato dalyje langai ir balkonų durys pakeisti, mediniai. Pirmame aukšte yra praėjimas į gretimą, šv. Jono g. 7, namo kiemą(F8). Kiemą gale stovintis korpusas suremontuotas, langai ir durys pakeisti. Šiame korpuse ant stogo įrengti tūriniai stoglangiai(F10, F11). Kieme įrengta veja su dekoratyviniais augalais ir medžiais(F12, F13). Takas kieme išgrįstas betoninėmis trinkelėmis(F14, F15). Pastatų stogų danga – keraminės čerpės, kaminai sutvarkyti. Kieme lietaus vanduo nuleidžiamas į kiemą(F8), gatvės fasade – į gatvę(F1).*
