**KULTŪROS PAVELDO OBJEKTO BŪKLĖS PATIKRINIMO AKTAS**

2012 – 11 Nr. \_\_\_\_\_

1. Pavadinimas statinių komplekso namas
2. Kultūros vertybių registro unikalus kodas 16769
3. Adresas Šv. Kazimiero g. 7
4. Valdytojas \_\_\_\_\_  
(vardas, pavardė, gyv. vieta, tel. numeris/juridinio asmens pavadinimas, teisinė forma, buveinė, kodas, tel. numeris)
5. Paskelbtas ar nepaskelbtas saugomu kultūros paveldo objektu valstybės saugomas
6. Ankstesnio būklės patikrinimo data ir akto numeris \_\_\_\_\_

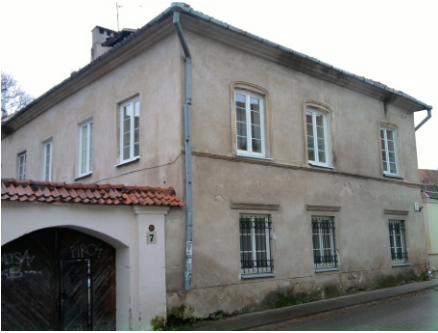
F1

**8. Kultūros paveldo objekto būklės apibūdinimas** Pastatas yra dviejų aukštų, „L“ formos plane. Vakarinio korpuso šiaurinis fasadas orientuotas į Šv. Kazimiero gatvę(F01). Fasade visi langai pakeisti, pirmame aukšte langai su išorinėmis grotomis. Cokolis paveiktas drėgmės(F02). Lietaus vanduo nuo stogo nuvestas ant šaligatvio, lietvamzdis sulaužytas(F03). Kiemo fasade (rytiniame) visi langai (išskyrus laiptinės) pakeisti(F04-06). Kieme yra lauko laiptai į rūsi(F07). Cokolis pažeistas drėgmės(F08). Lietaus vanduo nuo stogo nuvestas ant kiemo dangos(F09). Vakarinis korpuso fasadas dalinai sutvarkytas(F10-12, F15), langai pakeisti. Ant stogo įrengti tūriniai stoglangiai(F13-14). Lietaus vanduo nuo stogo nuvestas ant kiemo dangos(F16-17). Stogo danga keraminės čerpės, dalyje stogo pakeistos(F05). Kaminai tinkuoti, dalinai tinkas aptrupėjęs(F15). Pietinis korpusas dviejų aukštų su mansarda, stovi kiemo gilumoje(F18). Šiaurinio fasado pirmame aukšte langai pakeisti, antrame ir mansardiniame aukšte langai nekeisti. Fasadas vietimis veikiamas drėgmės(F20). Fasado cokolis veikiamas drėgmės(F21-22). Pietinis ir rytinis fasadai sutvarkyti, langai dalinai pakeisti(F23-26). Lietaus vanduo nuvestas ant kiemo dangos. Stogo danga keraminės čerpės, kaminai tinkuoti. Kiemo danga betoninės trinkelės(F27).
