Vilniaus senamiesčio atnaujinimo agentūra

**KULTŪROS PAVELDO OBJEKTO BŪKLĖS PATIKRINIMO AKTAS**

1. Pavadinimas Namas
2. Kultūros vertybių registro unikalus kodas 27983
3. Adresas Pylimo g. 43/Raugyklos g. 2
4. Valdytojas \_\_\_\_\_  
(vardas, pavardė, gyv. vieta, tel. numeris/juridinio asmens pavadinimas, teisinė forma, buveinė, kodas, tel. numeris)
5. Paskelbtas ar nepaskelbtas saugomu kultūros paveldo objektu valstybės saugomas
6. Ankstesnio būklės patikrinimo data ir akto numeris \_\_\_\_\_

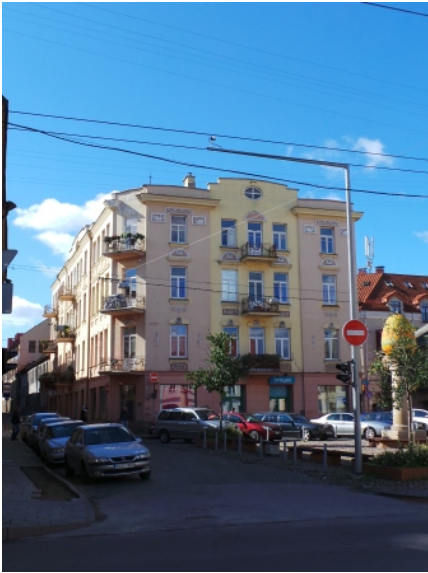
F1

**8. Kultūros paveldo objekto būklės apibūdinimas** Pastatas yra keturių aukštų, stovi kiek atitrauktas nuo Pylimo gatvės(F01). Pylimo ir Šv. Stepono gatvių fasadai sutvarkyti, daugelis langų

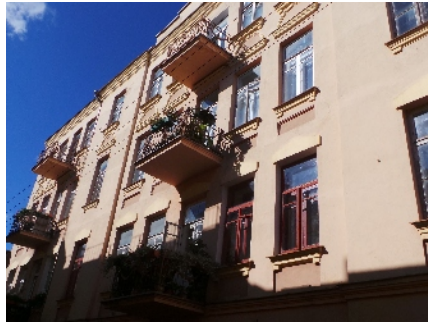
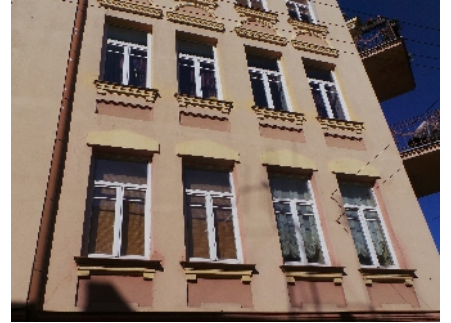
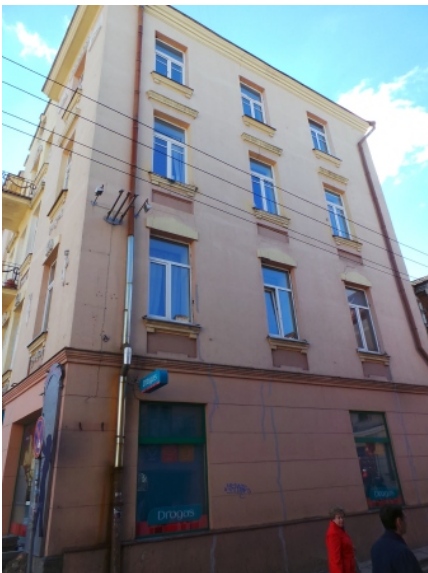
pakeisti(F02-04). Pirmame aukšte yra komercinės paskirties patalpos, langai dideli vitrininiai(F05). Cokolis vietomis pažeistas drėgmės(F06). Lietaus vanduo nuo stogo nuvestas ant šaligatvio dangos(F07). Raugyklos gatvės fasadai nedažyti, kai kurie langai pakeisti(F08-11). Lietaus vanduo nuvestas į lietau kanalizaciją(F12). Pietinis pastato fasadas netinkuotas(F13).Pirmame aukšte ir cokolyje fasado tinkas ir plytos daugelyje vietų nutrupėję(F14-16).
