Vilniaus senamiesčio atnaujinimo agentūra

KULTŪROS PAVELDO OBJEKTO BŪKLĖS PATIKRINIMO AKTAS

1. Pavadinimas Eusėjaus Želiko Žuko namas
2. Kultūros vertybių registro unikalus kodas 1069
3. Adresas Pylimo g. 49
4. Valdytojas _____
(vardas, pavardė, gyv. vieta, tel. numeris/juridinio asmens pavadinimas, teisinė forma, buveinė, kodas, tel. numeris)
5. Paskelbtas ar nepaskelbtas saugomu kultūros paveldo objektu valstybės saugomas
6. Ankstesnio būklės patikrinimo data ir akto numeris _____

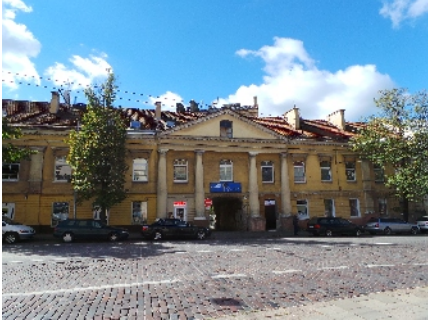
F1

8. Kultūros paveldo objekto būklės apibūdinimas Pastatas dviejų aukštų, pagrindiniu fasadu orientuotas į Pylimo gatvę(F01). Gatvės fasado centre yra portiklas su trikampių frontonu(F02). Fasade daugelis langų pakeisti, bet neišlaikytas langų skaidymas. Pirmame aukšte yra komercinės paskirties patalpos(F03). Cokolis gatvės fasade pažeistas drėgmės(F04-06). Gatvės fasado centre yra pravažiavimas į kiemą(F06). Varčių nėra, angokraščiai aprupėję(F07). Pravažiavimo danga – asfaltas, perdanga – plokščia betoninė(F09). Kiemo fasaduose (F10-12) daugelis langų pakeisti. Vietomis fasado tinkas aprupėjęs, lietaus vanduo nuvestas į lietaus kanalizaciją(F13). Stoge įrengti tūriniai(F14) ir plokštuminiai (F15) stoglangiai. Stogo danga – keraminių čerpių.
