KULTŪROS PAVELDO OBJEKTO BŪKLĖS PATIKRINIMO AKTAS

2012-10 Nr. _____

1. Pavadinimas _____ *namas*
2. Kultūros vertybių registro unikalus kodas _____ 758
3. Adresas _____ *Rūdninkų g. 10*
4. Valdytojas _____
(vardas, pavardė, gyv. vieta, tel. numeris/juridinio asmens pavadinimas, teisinė forma, buveinė, kodas, tel. numeris)
5. Paskelbtas ar nepaskelbtas saugomu kultūros paveldo objektu _____ *valstybės saugomas*
6. Ankstesnio būklės patikrinimo data ir akto numeris _____

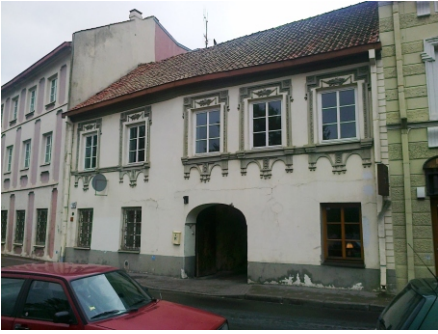
F1

8. Kultūros paveldo objekto būklės apibūdinimas _____ Pastatas yra dviejų aukštų, pagrindiniu (vakariniu) fasadu orientuotas į Rūdninkų gatvę(F01). Pirmame aukšte vienas langas pakeistas(F02), antrame aukšte visi langai pakeisti(F03). Cokolis pažeistas druskų ir drėgmės(F14). Pastato centre yra pravažiavimas į kiemą(F04) su medinėmis varčiomis(F05-06). Pravažiavimo danga betoninės plytelės(F07), perdanga cilindrinis skliautas(F08). Pravažiavimo sienos paveiktos drėgmės, tinkas apsilupęs(F13). Kiemo fasade antrame aukšte yra arkada(F09). Pirmame aukšte yra vienas plastikinis

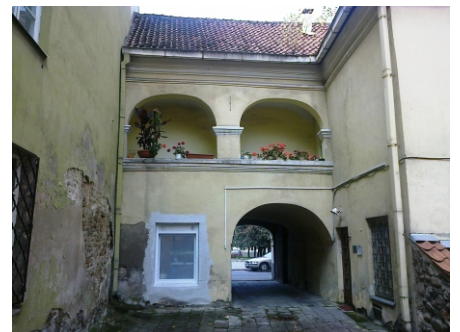
F9

langas(F09), kitas langas nekeistas su metalinėmis išorinėmis grotomis(F11). Antrame aukšte langai pakeisti(F10). Stogo danga keraminės čerpės, kiemo danga betoninės plytelės(F12). Lietaus vanduo nuo stogų nevestas ant šaligatvio(F15) ir ant kiemo dangos(F16).
