## KULTŪROS PAVELDO OBJEKTO BŪKLĖS PATIKRINIMO AKTAS

2010-07 Nr.      
(data)

1. Pavadinimas pastatų komplekso (26651) rytų namas
2. Kultūros vertybių registro unikalus kodas 26653
3. Adresas S. Skapo g. 8
4. Valdytojas \_\_\_\_\_  
(vardas, pavardė, gyv. vieta, tel. numeris/juridinio asmens pavadinimas, teisinė forma, buveinė, kodas, tel. numeris)
5. Paskelbtas ar nepaskelbtas saugomu kultūros paveldo objektu valstybės saugomas
6. Ankstesnio būklės patikrinimo data ir akto numeris \_\_\_\_\_

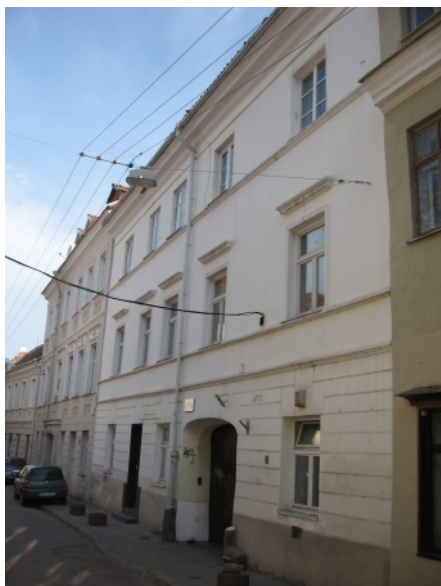
F1

8. Kultūros paveldo objekto būklės apibūdinimas Gatvės (pietinis) korpuso S. Skapo g. fasade I ir II aukštuose langai pakeisti, IIIa. pakeistas vienas langas(F1, F2, F3, F4). Kiemo fasaduose II ir III aukštuose yra mediniai balkonai-galerijos su mediniais turėklais. Gatvės korpuso kiemo fasade langai ir durys pakeisti. I kiemo pusę ant stogo įrengtas tūrinis stoglangis(F5). I gatvės pusę, ant stogo įrengtas nedidelis tūrinis stoglangis(F4). Rytinio kiemo korpuso fasade langai nekeisti. Šiaurinis korpuso fasadas apsilupęs, kai kur ištrupėjęs tinkas, prie sienos išvestas ilgas metalinis dūmtraukis iš pavėsinės(F8, F9), esančios prie šio korpuso(F8). Vakarinis kiemo korpusas yra keturių aukštų. Ketvirtame aukšte įrengtas medinis balkonas(F10, F11, F12). Kiemo gale, prie vakarinio korpuso šiaurinės sienos yra dviejų aukštų mūrinis gyvenamas namas(F10, F12). Pravažiavimas į kiemą uždarytas mediniais vartais. Gatvėje, abipus pravažiavimo yra du vartų apsauginiai akmenys. Pravažiavimo perdanga – cilindrinis skliautas, danga – rieduliai ir šlifuoti akmenys(F13, F14, F15). Kiemo danga – betoninės trinkelės su riedulių juostomis(F16, F17, F18). Stogo danga – keraminės čerpės. Kaminai netinkuoti, galvutės apskardintos. Lietaus vanduo surenkamas į lietaus vandens surinkimo kanalizaciją.
