Vilniaus senamiesčio atnaujinimo agentūra
(dokumento sudarytojo pavadinimas)

KULTŪROS PAVELDO OBJEKTO BŪKLĖS PATIKRINIMO AKTAS

1. Pavadinimas Pastatų komplekso trečias pastatas
2. Kultūros vertybių registro unikalus kodas 34589
3. Adresas Stiklių g. 6
4. Valdytojas _____
(vardas, pavardė, gyv. vieta, tel. numeris/juridinio asmens pavadinimas, teisinė forma, buveinė, kodas, tel. numeris)
5. Paskelbtas ar nepaskelbtas saugomu kultūros paveldo objektu _____
6. Ankstesnio būklės patikrinimo data ir akto numeris _____

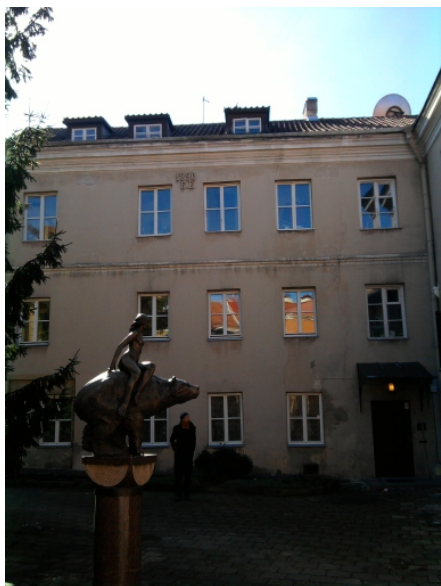
F1

- 8. Kultūros paveldo objekto būklės apibūdinimas** Pastatas yra trijų aukštų su mansarda „L“ formos plane(F18). Pastatas stovi kieme į kurį išeina šiauriniai(F01) ir rytiniai fasadai(F11-12, F14). Visi fasadai tinkuoti. Kiemo šiauriniame fasade pirmame aukšte langai pakeisti mediniai(F03-04). Vakarinėje fasado dalyje yra pakeistos medinės durys su metaliniu stogeliu virš jų(F08). Antro ir trečio aukštų laiptinės langai nekeisti(F06). Antrame aukšte kiti langai pakeisti, trečiame aukšte langai nekeisti(F05-07). Vakarinėje dalyje esančiame rytiniame fasade visi langai pakeisti(F11-12). Ant stogo šiauriniame

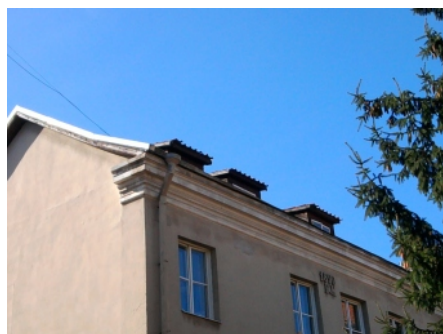
F9

fasade įrengti trys tūriniai stoglangiai(F01, F09). Rytinėje pastato dalyje esančiame rytiniame fasade yra vienas balkonas antrame aukšte su metaliniais turėklais(F15). Prie šio fasado yra mūrinė tvora su mediniais vartais(F16-17) uždaranči kiemą. Pastato pietinio fasado(F18) pirmame aukšte langai pakeisti, su metalinėmis grotomis(F20-21). Antrame ir trečiame aukštuose langai pakeisti mediniai(F22-25). Virš fasado ant stogo įrengti keturi tūriniai stoglangiai(F25). Prie cokolio įrengta betoninių plytelių nuogrinda ir nedidelis želdynų plotas(F26-27). Vakarininiame fasade visi langai pakeisti mediniai(F28-29). Pirmame aukšte langai su metalinėmis grotomis(F30). Ant stogo įrengtas vienas tūrinis stoglangis(F28). Stogo danga keraminės čerpės. Lietaus vanduo nuo stogo nuvestas ant kiemo dangos(F31-33). Kiemas prie namo išklotas betoninėmis plytelėmis(F34-36).
