Vilniaus senamiesčio atnaujinimo agentūra

KULTŪROS PAVELDO OBJEKTO BŪKLĖS PATIKRINIMO AKTAS

1. Pavadinimas namų komplekso šiaurės namas
2. Kultūros vertybių registro unikalus kodas 27461
3. Adresas Subačiaus g. 6
4. Valdytojas _____
(vardas, pavardė, gyv. vieta, tel. numeris/juridinio asmens pavadinimas, teisinė forma, buveinė, kodas, tel. numeris)
5. Paskelbtas ar nepaskelbtas saugomu kultūros paveldo objektu valstybės saugomas
6. Ankstesnio būklės patikrinimo data ir akto numeris _____

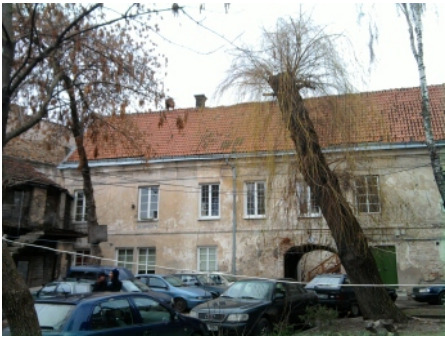
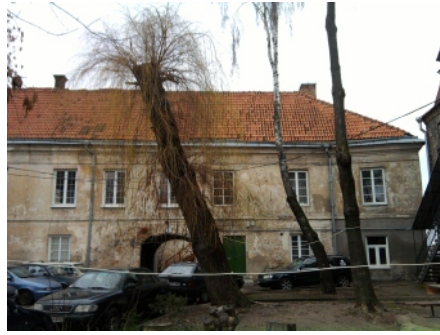
8. Kultūros paveldo objekto būklės apibūdinimas Pastatas yra dviejų aukštų, stovi šiaurinėje kiemo dalyje, trapecijos formos plano su keturkampiu vidiniu kiemu. Pietinis namo fasadas(F1-2) yra tinkuotas. Fasado dažai išblukę, tinkas daugelyje vietų yra nubyrėjęs(F4-10). Langai fasade yra pakeisti, plastikiniai, skirtingo skaidymo(F2). Lietaus vanduo nevedamas ant kiemo dangos(F8-9), lietvamzdžiai aplamdyti. Centrinėje fasado dalyje yra pravažiavimas į vidinį kiemą(F10). Pravažiavimo perdanga - tinkuotų plytų mūro cilindrinis skliautas su liunetėmis ir nerviūromis(F12-15), tinkas daugelyje vietų nubyrėjęs. Pravažiavimo danga – asfaltas(F11). Pravažiavime sienų tinkas nubyrėjęs.

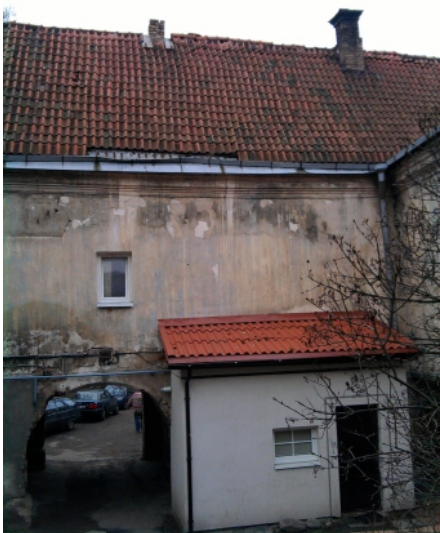
F16

Kiemo šiauriniame fasade antrame aukšte virš pravažiavimo yra nedidelis langelis(F16), pakeistas. Kairėje pravažiavimo pirmame aukšte yra dvivėriai metaliniai vartai į patalpą(F17), dešinėje naujai pastatytas prieangis su vienašlaičiu stogeliu(F18). Stogo danga keraminės čerpės, kaminais netinkuoti(F16). Kiemo rytinio fasado(F19) dažai išblukę, tinkas vietomis nubyrėjęs(F22-23). Fasade pakeisti du langai antrame aukšte(F20, F22). Prie šio fasado įrengta vieta želdiniams(F20). Dalis kaminų tinkuoti su apskardintom galvutėm(F21). Kiemo pietinio fasado dažai išblukę, tinkas daugelyje vietų nubyrėjęs(F24-26). Prie fasado naujai pastatyti atviri mediniai laiptai į antrą aukštą(F26-28). Langai fasade pakeisti, mediniai. Ant stogo esantis kaminas netinkuotas apskardinta galvute(F29). Stoge įrengtas plokštuminis stoglangis(F30). Kiemo vakarinio fasado dažai išblukę, tinkas nubyrėjęs(F31-32). Langai ir durys pakeisti(F31-33). Ant stogo įrengti dviejų tipų tūriniai stoglangiai(F31-32, F34). Kaminais netinkuoti, apskardintom galvutėm(F34). Kieme vienas lietvamzdis prijungtas prie lietaus vandens surinkimo kanalizacijos(F36), kitais lietvamzdžiais lietaus vanduo nuvedamas ant kiemo dangos(F23, F33, F35). Kiemo danga asfaltas(F37).

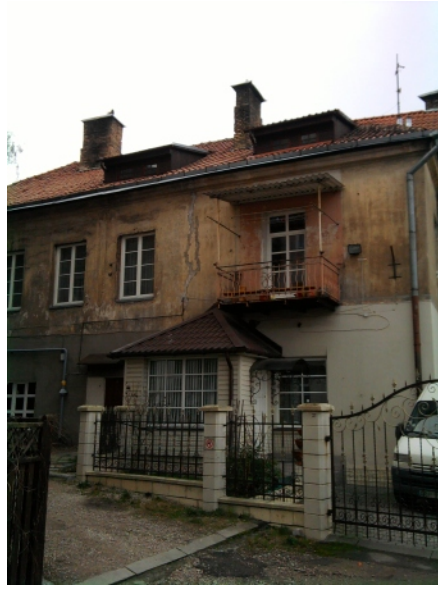
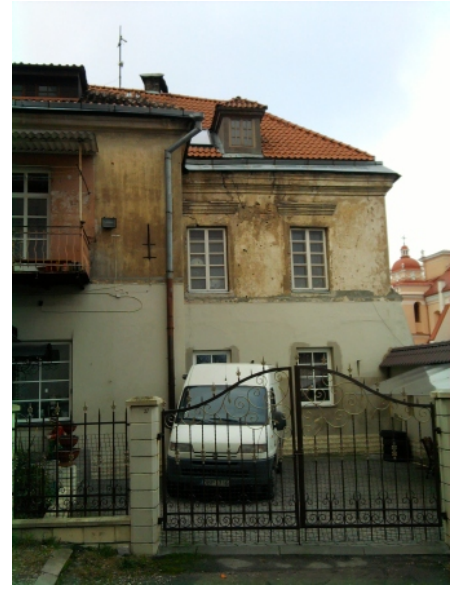
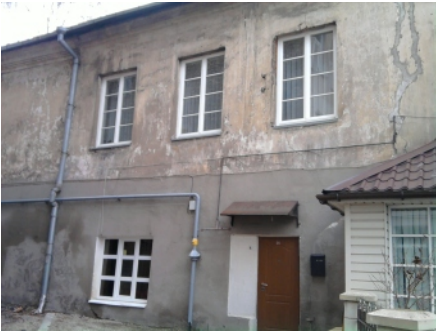
Pastato rytinio fasado dažai išblukę, pirmas aukštas naujai nutinkuotas(F38-40). Fasade langai pakeisti. Šiaurinėje fasado dalyje pirmame aukšte yra pristatytas prieangis, apkaltas plastikinėmis dailylentėmis ir dengtas skardine čerpių imitacijos danga(F42). Virš prieangio antrame aukšte yra balkonas. Ant stogo įrengti įvairūs tūriniai ir plokštuminiai stoglangiai(F44-45). Lietaus vanduo nuvedamas ant kiemo dangos(F46). Šiaurinio fasado(F47) dažai išblukę, tinkas daugelyje vietų nubyrėjęs. Cokolis pažeistas drėgmės. Prie fasadų esančių kontraforsų tinkas vietomis nubyrėjęs, plytos paveiktos drėgmės. Ant stogo yra vienas tūrinis ir vienas plokštuminis stoglangis(F48). Stogo danga keraminės čerpės, dalinai tvarkyta.
