**KULTŪROS PAVELDO OBJEKTO BŪKLĖS PATIKRINIMO AKTAS**

2013 – 07 Nr. 164  
(data)

1. Pavadinimas Namų komplekso antras namas
2. Kultūros vertybių registro unikalus kodas 28014
3. Adresas Teatro g. 9
4. Valdytojas \_\_\_\_\_  
(vardas, pavardė, gyv. vieta, tel. numeris/juridinio asmens pavadinimas, teisinė forma, buveinė, kodas, tel. numeris)
5. Paskelbtas ar nepaskelbtas saugomu kultūros paveldo objektu valstybės saugomas
6. Ankstesnio būklės patikrinimo data ir akto numeris \_\_\_\_\_

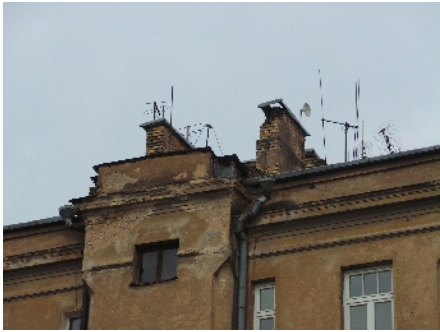
F1

**8. Kultūros paveldo objekto būklės apibūdinimas** Pastatas yra dviejų aukštų, stovi kiemo pietrytinėje dalyje(F1). Vakarinis pastato fasadas sutvarkytas, langai pakeisti, dažytas keliomis spalvomis(F1-4). Šiaurinis fasadas nedažytas, langai pakeisti(F5). Rytinio fasado šiaurinė dalis naujai nutinkuota, nedažyta, pietinė dalis netvarkyta(F6). Kaminai tinkuoti, stogo danga – metalo lakštų, čerpių imitacija(F8). Kiemo danga – betoninės trinkelės(F9). Lietaus vanduo nuo stogo nuvestas į lietaus kanalizaciją(F10) ir ant kiemo dangos(F11).
