KULTŪROS PAVELDO OBJEKTO BŪKLĖS PATIKRINIMO AKTAS

2014 – 04 Nr. _____

1. Pavadinimas Namas
2. Kultūros vertybių registro unikalus kodas 27040
3. Adresas Tilto g. 27
4. Valdytojas _____
(vardas, pavardė, gyv. vieta, tel. numeris/juridinio asmens pavadinimas, teisinė forma, buveinė, kodas, tel. numeris)
5. Paskelbtas ar nepaskelbtas saugomu kultūros paveldo objektu valstybės saugomas
6. Ankstesnio būklės patikrinimo data ir akto numeris _____

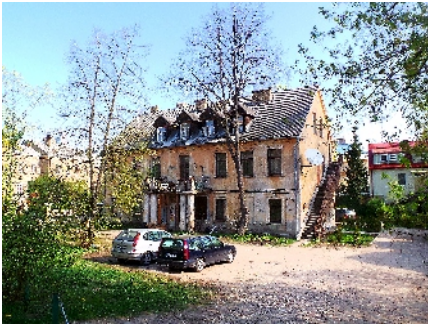
F1

8. Kultūros paveldo objekto būklės apibūdinimas Pastatas yra dviejų aukštų su mansarda, kiek atitrauktas nuo Tiltų gatvės(F01). Pietiniame fasade balkonas paremtas keturiomis mūrinėmis kolonomis(F02). Kolonų tinkas aptrupėjęs(F03). Pats balkonas papildomai paremtas medine konstrukcija(F04). Balkono turėklai pradėję irti(F05). Stoge įrengti keturi tūriniai stoglangiai(F06). Cokolis aptrupėjęs(F07-08), vietomis paremontuotas(F09). Šiauriniame fasade esančio balkono angos tarp atramų užmūrytos(F11-12). Balkone pastatytas medinis priestatas(F12-13). Stoge yra vienas tūrinis stoglangis. Rytiniame fasade yra įrengti laiptai, vedantys į antrą ir mansardinį aukštus(F14-15). Fasaduose daugelis langų pakeisti. Stogo danga – šiferis, kaminai geltonų plytų, netinkuoti. Kiemo danga - gruntas(F17-18), prie namo esančioje teritorijoje auga medžiai, yra nedideli vejų plotai(F19).
