Vilniaus senamiesčio atnaujinimo agentūra
(dokumento sudarytojo pavadinimas)

KULTŪROS PAVELDO OBJEKTO BŪKLĖS PATIKRINIMO AKTAS

2012-08 Nr. _____
(data)

1. Pavadinimas _____ namas _____
2. Kultūros vertybių registro unikalus kodas _____ 15839 _____
3. Adresas _____ Vokiečių g. 10 _____
4. Valdytojas _____
(vardas, pavardė, gyv. vieta, tel. numeris/juridinio asmens pavadinimas, teisinė forma, buveinė, kodas, tel. numeris)
5. Paskelbtas ar nepaskelbtas saugomu kultūros paveldo objektu _____ valstybės saugomas _____
6. Ankstesnio būklės patikrinimo data ir akto numeris _____

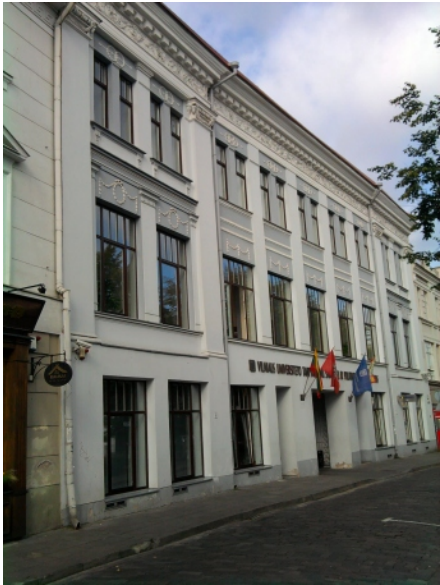
F1

8. Kultūros paveldo objekto būklės apibūdinimas Pastatas yra trijų aukštų, pagrindiniu fasadu orientuotas į Vokiečių gatvę(F01). Pastate įsikūrusi mokslo įstaiga, kiemo fligeluose yra ir gyv. butai.

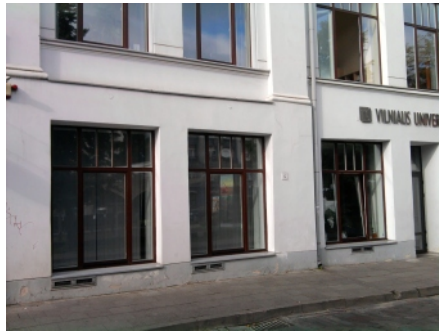
F2

Gatvės fasade visi langai pakeisti(F02-04). Pirmame aukšte yra pravažiavimas į kiemą su metalinėmis varčiomis(F07-08). Pravažiavimo danga betoninės trinkelės, perdanga plokščia(F09-10). Stogo danga keraminės čerpės, stoge įrengti plokštuminiai stoglangiai(F05). Kiamo korpusuose daugelis langų pakeisti, ant stogų įrengti tūriniai stoglangiai(F11-18). Lietaus vanduo kiemuose nuvestas į lietaus kanalizaciją ir ant kiemo dangos(F19-20). Kiamo danga betoninės trinkelės(F22-23). Kieme palei pietinio korpuso šiaurinį fasadą įrengtas gėlynas(F21).
