KULTŪROS PAVELDO OBJEKTO BŪKLĖS PATIKRINIMO AKTAS

2012-09 Nr. _____
(data)

1. Pavadinimas _____ namas _____
2. Kultūros vertybių registro unikalus kodas _____
3. Adresas _____ Arklių g. 20 _____
4. Valdytojas _____
(vardas, pavardė, gyv. vieta, tel. numeris/juridinio asmens pavadinimas, teisinė forma, buveinė, kodas, tel. numeris)
5. Paskelbtas ar nepaskelbtas saugomu kultūros paveldo objektu _____
6. Ankstesnio būklės patikrinimo data ir akto numeris _____

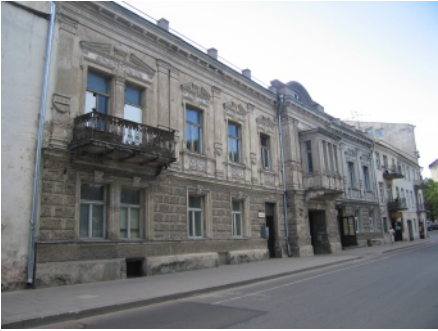
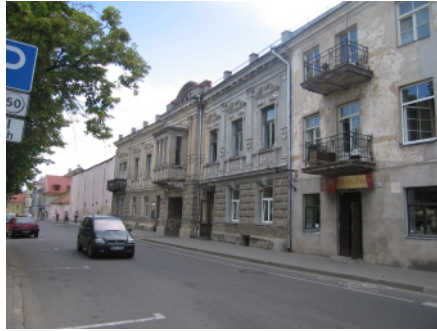
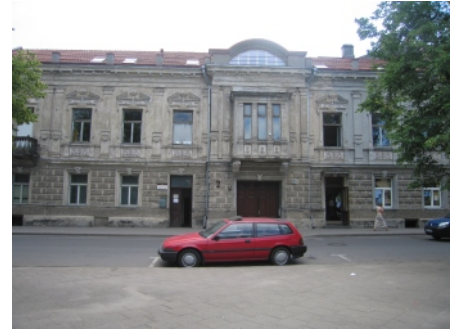
8. Kultūros paveldo objekto būklės apibūdinimas Pastatas yra dviejų aukštų su mansarda(F01-03). Pastato gatvės fasade pirmas aukštas rustuotas. Pirmame aukšte yra visuomeninės paskirties (biblioteka) ir komercinės paskirties patalpos. Fasade dalis langų pakeista. Pastato centre yra pravažiavimas į kiemą(F04) su medinėmis varčiomis. Pravažiavimo danga betoninės trinkelės(F05), perdanga cilindrinis kryžminis skliautas(F06). Kiemo fasadai tinkuoti, dažai išblukę, tinkas vietomis aptrupėjęs(F07), dalis langų pakeista. Stogo danga keraminės čerpės, stoge įrengti plokštuminiai stoglangiai. Lietaus vanduo nuvestas ant šaligatvio ir kiemo dangų. Kiemo danga betoninės trinkelės, kieme yra žali plotai dekoratyviniams augalams.
