KULTŪROS PAVELDO OBJEKTO BŪKLĖS PATIKRINIMO AKTAS

2013 – 08 Nr. _____

1. Pavadinimas Vilniaus bazilijonų vienuolyno statinių ansamblio Bursa
2. Kultūros vertybių registro unikalus kodas 27321
3. Adresas Aušros Vartų g. 7C
4. Valdytojas _____
(vardas, pavardė, gyv. vieta, tel. numeris/juridinio asmens pavadinimas, teisinė forma, buveinė, kodas, tel. numeris)
5. Paskelbtas ar nepaskelbtas saugomu kultūros paveldo objektu valstybės saugomas
6. Ankstesnio būklės patikrinimo data ir akto numeris _____

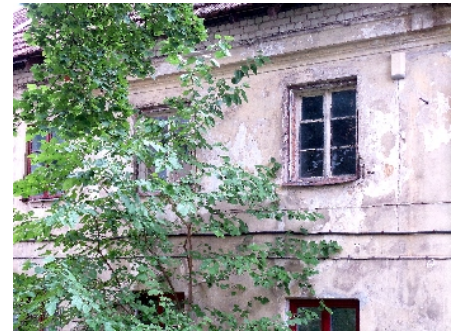
F3

8. Kultūros paveldo objekto būklės apibūdinimas Pastatas yra dviejų, fasadu orientuotas į pietus. Fasade daugelis langų pakeisti, nekeisti tik du antro aukšto langai(F 03). Fasade tinkas daugelyje vietų nutrupėjęs(F04-06). Lietaus vanduo nuo stogo nuvestas ant kiemo dangos(F04). Stogo danga – keraminės čerpės(F07). Karnizas (medinių lentų) įrengtas tik dalyje fasado(F07). Kiemo danga – veja.
