KULTŪROS PAVELDO OBJEKTO BŪKLĖS PATIKRINIMO AKTAS

1. Pavadinimas Pastatų komplekso, vad. Lopacinskių rūmais oficina
2. Kultūros vertybių registro unikalus kodas 24967
3. Adresas Bernardinų g. 8
4. Valdytojas _____
(vardas, pavardė, gyv. vieta, tel. numeris/juridinio asmens pavadinimas, teisinė forma, buveinė, kodas, tel. numeris)
5. Paskelbtas ar nepaskelbtas saugomu kultūros paveldo objektu valstybės saugomas
6. Ankstesnio būklės patikrinimo data ir akto numeris _____

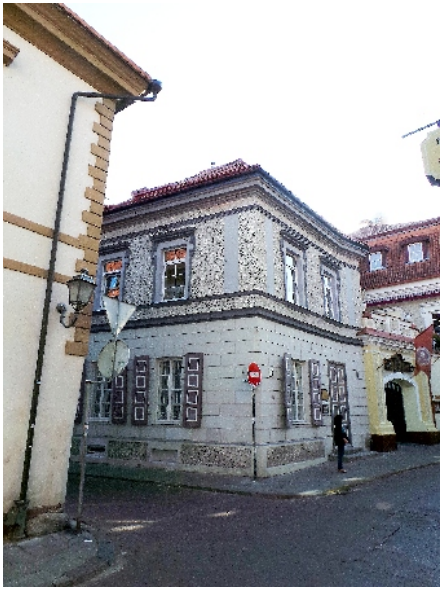
F1

8. Kultūros paveldo objekto būklės apibūdinimas Pastatas yra dviejų aukštų, stovi bernardinų ir Šiltadaržio gatvių kampe(F01). Pastatas yra sutvarkytas. Gatvių fasaduose pirmo aukšto langai nekeisti, su medinėmis langinėmis(F02-04). Antro aukšto langai pakeisti(F03, F05). Ant stogo įrengtas tūrinis stoglangis(F06), lietaus vanduo nuo stogo nuvestas į lietaus kanalizaciją(F07). Kiemo fasade pirmo aukšto langai nekeisti(F08-09), antro aukšto langai pakeisti(F10). Kiemo šiauriniame fasade yra tik vienas langas antrame aukšte(F11). Į kiemo pusę stoge įrengti įtraukti stoglangiai(F12), stogo danga – keraminės čerpės. Kieme lietaus vanduo nuo stogo nuvestas į lietaus kanalizaciją(F13). Kiemo danga – betoninės trinkelės(F14).
