KULTŪROS PAVELDO OBJEKTO BŪKLĖS PATIKRINIMO AKTAS

1. Pavadinimas Pastatų komplekso, vad. Gureckiy rūmais, Pietų pastatas
2. Kultūros vertybių registro unikalus kodas 26364
3. Adresas Dominikonų g. 15
4. Valdytojas _____
(vardas, pavardė, gyv. vieta, tel. numeris/juridinio asmens pavadinimas, teisinė forma, buveinė, kodas, tel. numeris)
5. Paskelbtas ar nepaskelbtas saugomu kultūros paveldo objektu valstybės saugomas
6. Ankstesnio būklės patikrinimo data ir akto numeris _____

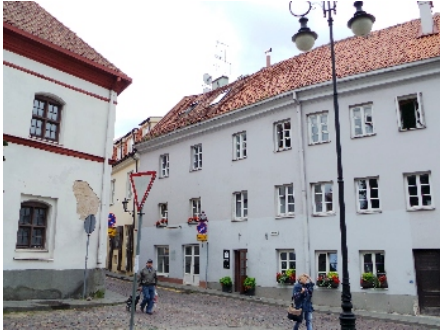
F1

8. Kultūros paveldo objekto būklės apibūdinimas Pastatas yra trijų aukštų, stovi kiemo pietinėje dalyje, šiaurinis fasadas orientuotas į kiemą(F3), visi langai pakeisti, ant stogo įrengtas tūrinis stoglangis(F3-5). Rytinis fasadas orientuotas į Gaono gatvę(F1). Šiame fasade visi langai pakeisti. Pirmame aukšte yra komercinės paskirties patalpos. Stoge įrengti plokštuminiai stoglangiai(F2).
