Vilniaus senamiesčio atnaujinimo agentūra

**KULTŪROS PAVELDO OBJEKTO BŪKLĖS PATIKRINIMO AKTAS**

1. Pavadinimas Prekybos namai
2. Kultūros vertybių registro unikalus kodas 27032
3. Adresas Gedimino pr. 18
4. Valdytojas \_\_\_\_\_  
(vardas, pavardė, gyv. vieta, tel. numeris/juridinio asmens pavadinimas, teisinė forma, buveinė, kodas, tel. numeris)
5. Paskelbtas ar nepaskelbtas saugomu kultūros paveldo objektu valstybės saugomas
6. Ankstesnio būklės patikrinimo data ir akto numeris \_\_\_\_\_

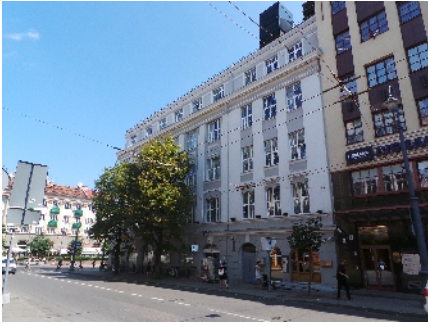
F1

**8. Kultūros paveldo objekto būklės apibūdinimas** Pastatas yra penkių aukštų, stovi tarp trijų gatvių. Pagrindinis fasadas orientuotas į Gedimino pr. Pastatas yra komercinės paskirties. Fasadai sutvarkyti, langai pakeisti(F01-05).
