Vilniaus senamiesčio atnaujinimo agentūra

KULTŪROS PAVELDO OBJEKTO BŪKLĖS PATIKRINIMO AKTAS

1. Pavadinimas Pastatų komplekso rū mai
2. Kultūros vertybių registro unikalus kodas 1784
3. Adresas Jogailos g. 10
4. Valdytojas _____
(vardas, pavardė, gyv. vieta, tel. numeris/juridinio asmens pavadinimas, teisinė forma, buveinė, kodas, tel. numeris)
5. Paskelbtas ar nepaskelbtas saugomu kultūros paveldo objektu valstybės saugomas
6. Ankstesnio būklės patikrinimo data ir akto numeris _____

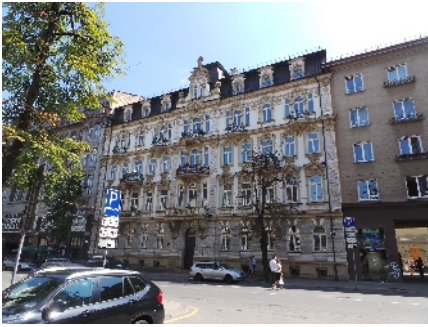
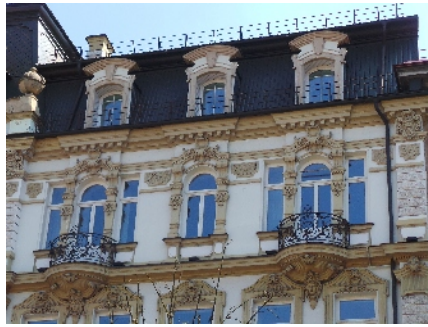
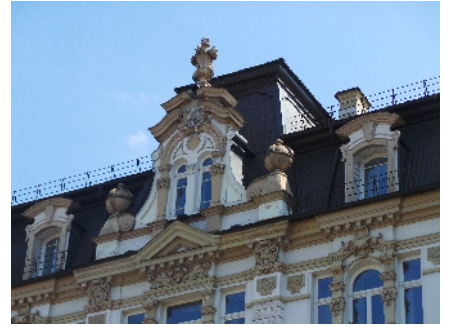
F1

8. Kultūros paveldo objekto būklės apibūdinimas Pastatas yra keturių aukštų su mansarda, pagrindiniu fasadu orientuojamas į Jogailos gatvę(F01-03). Fasadas buvo tvarkytas, visi langai pakeisti. Centrinis antro aukšto balkonai jau aptrupėjęs(F04). Kitų aukštų balkonai su kaltinėmiais aptvėrimais(F05). Pastato kampe cokolio tinkas dalinai nutrupėjęs(F06). Stogo danga – skarda.
