Vilniaus senamiesčio atnaujinimo agentūra

KULTŪROS PAVELDO OBJEKTO BŪKLĖS PATIKRINIMO AKTAS

1. Pavadinimas Statinių ansamblio čiaurės namas
2. Kultūros vertybių registro unikalus kodas 29978
3. Adresas Tilto g. 1/Vrublevskio 2
4. Valdytojas _____
(vardas, pavardė, gyv. vieta, tel. numeris/juridinio asmens pavadinimas, teisinė forma, buveinė, kodas, tel. numeris)
5. Paskelbtas ar nepaskelbtas saugomu kultūros paveldo objektu valstybės saugomas
6. Ankstesnio būklės patikrinimo data ir akto numeris _____

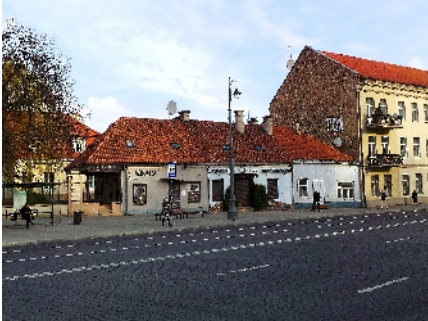
F1

8. Kultūros paveldo objekto būklės apibūdinimas Pastatas yra vieno aukšto su mansarda (F01). Pagrindiniu fasadu orientuotas į Vrublevskio gatvę. Pastate įyra komercinės paskirties patalpos. Šiaurinė pastato dalis netvarkyta (F02, 06), langai ir durys nekeisti. Pastato stogo danga keraminių čerpių, kaminai tinkuoti, galvutės apskardintos(F07). Lietaus vanduo nuo stogo nuvestas į lietaus kanalizaciją (F03). Kieme yra želdynai, danga – betoninės plytelės ir gruntas (F05, 08).
