**KULTŪROS PAVELDO OBJEKTO BŪKLĖS PATIKRINIMO AKTAS**

1. Pavadinimas Juazapo Tiškevičiaus rūmai
2. Kultūros vertybių registro unikalus kodas 768
3. Adresas Trakų g. 1
4. Valdytojas \_\_\_\_\_  
(vardas, pavardė, gyv. vieta, tel. numeris/juridinio asmens pavadinimas, teisinė forma, buveinė, kodas, tel. numeris)
5. Paskelbtas ar nepaskelbtas saugomu kultūros paveldo objektu valstybės saugomas
6. Ankstesnio būklės patikrinimo data ir akto numeris \_\_\_\_\_

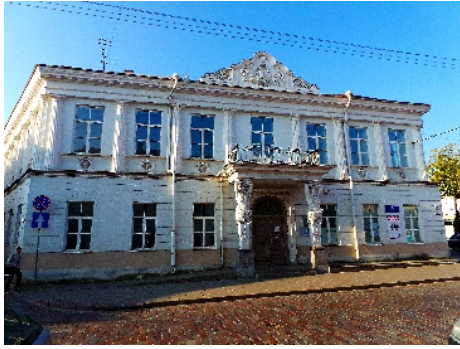
F1

**8. Kultūros paveldo objekto būklės apibūdinimas** Pastatas yra dviejų aukštų, pagrindiniu fasadu orientuotas į Trakų gatvę(F1). Kiti du fasadai orientuoti į Kėdainių gatvę(F04) ir Pylimo gatvę(F03). Fasaduose langai nekeisti. Cokolis vietomis paveiktas drėgmės(F05). Lietaus vanduo nuo stogo nuvestas ant šaligatvių dangos(F06). Syvogo danga – keraminės čerpės(F08). Kaminai tinkuoti, galvutės apskardintos(F07).
