KULTŪROS PAVELDO OBJEKTO BŪKLĖS PATIKRINIMO AKTAS

1. Pavadinimas Igno Parčevskio namas
2. Kultūros vertybių registro unikalus kodas 1088
3. Adresas Žygimantų g. 9
4. Valdytojas \_\_\_\_\_  
(vardas, pavardė, gyv. vieta, tel. numeris/juridinio asmens pavadinimas, teisinė forma, buveinė, kodas, tel. numeris)
5. Paskelbtas ar nepaskelbtas saugomu kultūros paveldo objektu valstybės saugomas
6. Ankstesnio būklės patikrinimo data ir akto numeris \_\_\_\_\_

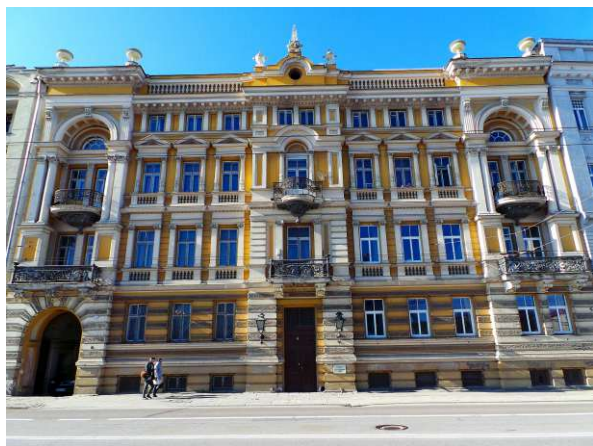
F1

**8. Kultūros paveldo objekto būklės apibūdinimas** Pastatas yra keturių aukštų su cokoliniu aukštu(F01-02). Fasadas gausiai puoštas architektūrinėmis detalėmis. Fasade pakeisti tik devyni langai(F05), kiti langai nekeisti, netvarkyti(F03-04). Fasado centre yra senos medinės įėjimo į pastatą durys(F06). Fasade esantys balkonai daugelyje vietų aptrupėję(F07-09). Pastato karnizų aptrupėjęs tinkas(F11-12). Kairėje pusėje esantys įvažiavimo į kiemą vartai su kaltinėmis varčiomis(F14-15). Pravažiavimo perdanga – cilindrinis skliautas(F16), danga – betonas (ištrupėjęs F17). Kiemo fasadai be puošybos elementu, tinkuoti(F18-19). Kiemo fasado daugelis vietų yra paveikti drėgmės(F20-21). Cokolis paveiktas drėgmės, ties pravažiuoimu aptrupėjęs tinkas(F22-23).
