KULTŪROS PAVELDO OBJEKTO BŪKLĖS PATIKRINIMO AKTAS

1. Pavadinimas Statinių komplekso administracinis namas
2. Kultūros vertybių registro unikalus kodas 12680
3. Adresas J. Basanavičiaus g. 36
4. Valdytojas _____
(vardas, pavardė, gyv. vieta, tel. numeris/ juridinio asmens pavadinimas, teisinė forma, buveinė, kodas, tel. numeris)
5. Paskelbtas ar nepaskelbtas saugomu kultūros paveldo objektu valstybės saugomas
6. Ankstesnio būklės patikrinimo data ir akto numeris _____

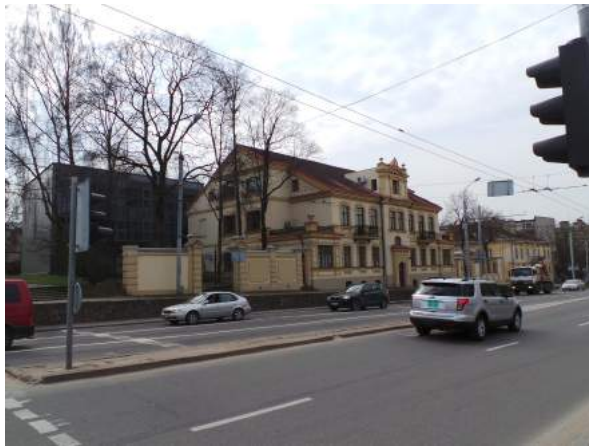
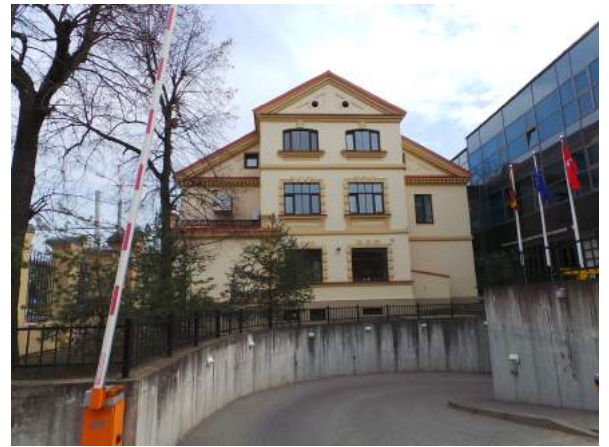
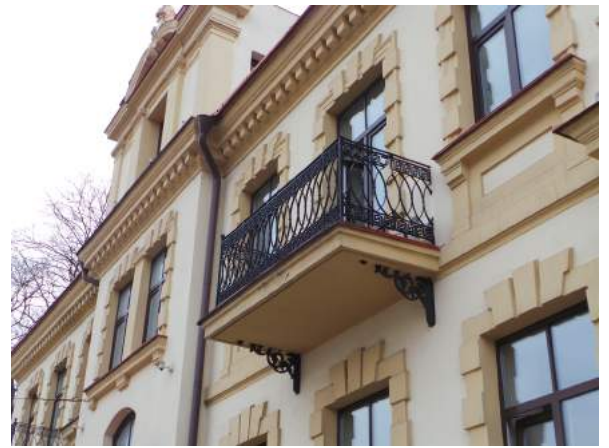
8. Kultūros paveldo objekto būklės apibūdinimas Pastatas yra kompleksiskai sutvarkytas, langai pakeisti. Pastatas yra administracinės paskiries (F01-04). Lietaus vanduo nuo stogo nuvestas į lietaus kanalizaciją, išlikę seni lietauszdžių stovai(F05-06). Pastato aplinka – žalia veja su augalais(F03).
