**KULTŪROS PAVELDO OBJEKTO BŪKLĖS PATIKRINIMO AKTAS**

1. Pavadinimas Statinių komplekso tvora su vartais
2. Kultūros vertybių registro unikalus kodas 30730
3. Adresas J. Basanavičiaus g. 36
4. Valdytojas \_\_\_\_\_  
(vardas, pavardė, gyv. vieta, tel. n. numeris/juridinio asmens pavadinimas, teisinė forma, buveinė, kodas, tel. numeris)
5. Paskelbtas ar nepaskelbtas saugomu kultūros paveldo objektu valstybės saugomas
6. Ankstesnio būklės patikrinimo data ir akto numeris \_\_\_\_\_

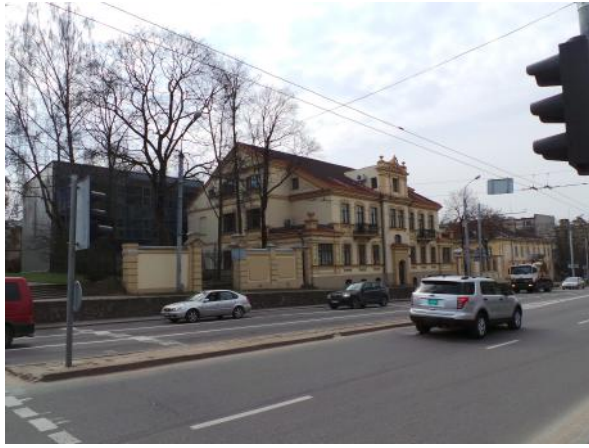
F1

**8. Kultūros paveldo objekto būklės apibūdinimas** Tvora stovi abipus administracinio pastato(F01). Tvora tinkuota, su rustuotais stulpais greta įvažiavimų ir praėjimo(F02-04). Tvora ir stulpai yra apskardinti. Tvoroje įrengti dveji vartai su metalinėmis ornamentuotomis varčiomis(F05-07) ir varteliai su metaline varčia(F08).
