Vilniaus senamiesčio atnaujinimo agentūra

KULTŪROS PAVELDO OBJEKTO BŪKLĖS PATIKRINIMO AKTAS

1. Pavadinimas Vilniaus sinagoga
2. Kultūros vertybių registro unikalus kodas 27998
3. Adresas Gėlių g. 6
4. Valdytojas _____
(vardas, pavardė, gyv. vieta, tel. numeris/juridinio asmens pavadinimas, teisinė forma, buveinė, kodas, tel. numeris)
5. Paskelbtas ar nepaskelbtas saugomu kultūros paveldo objektu valstybės saugomas
6. Ankstesnio būklės patikrinimo data ir akto numeris _____

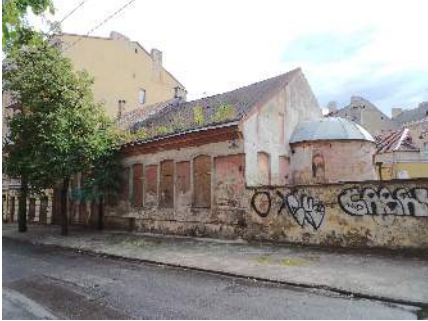
F1

8. Kultūros paveldo objekto būklės apibūdinimas Pastatas susideda iš vieno ir dviejų aukštų pastato dalių. Pastatas yra apleistas, langų angos užmūrytos, tinkas daugelyje vietų aptrupėjęs(F01-11). Kiemo danga asfaltas(F12), stogas dengtas skarda(F09).
