Vilniaus senamiesčio atnaujinimo agentūra

KULTŪROS PAVELDO OBJEKTO BŪKLĖS PATIKRINIMO AKTAS

1. Pavadinimas Vilniaus Šv. Baltramiejaus bažnyčios statinių komplekso Klebonijos pastatas
2. Kultūros vertybių registro unikalus kodas 28130
3. Adresas Užupio g. 15
4. Valdytojas _____
(vardas, pavardė, gyv. vieta, tel. numeris/juridinio asmens pavadinimas, teisinė forma, buveinė, kodas, tel. numeris)
5. Paskelbtas ar nepaskelbtas saugomu kultūros paveldo objektu valstybės saugomas
6. Ankstesnio būklės patikrinimo data ir akto numeris _____

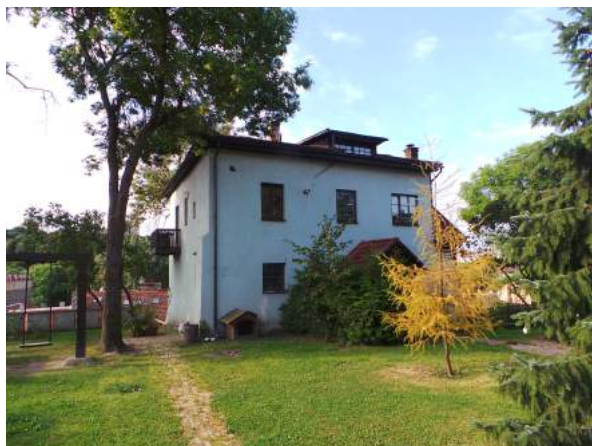
F1

8. Kultūros paveldo objekto būklės apibūdinimas Pastatas yra dviejų aukštų, stovi kiemo gilumoje(F01). Pastato fasadai tinkuoti, langai pakeisti, mediniai. Prie šiaurinio fasado įrengta medinė beranda, kituose fasaduose antrame aukšte įrengti mediniai balkonai(F01-04). Stoge įrengti tūriniai stoglangiai. Lietaus vanduo nuo stogo nuvestas ant kiemo dangos(F05). Kaminas mūrinis, neįinkuotas. Kiemo danga yra prižiūrima veja(F06-08).
