Vilniaus senamiesčio atnaujinimo agentūra

KULTŪROS PAVELDO OBJEKTO BŪKLĖS PATIKRINIMO AKTAS

1. Pavadinimas Geležinkelio valdybos pastatų komplekso administracinis pastatas
2. Kultūros vertybių registro unikalus kodas 28009
3. Adresas Mindaugo g. 12
4. Valdytojas _____
(vardas, pavardė, gyv. vieta, tel. numeris/juridinio asmens pavadinimas, teisinė forma, buveinė, kodas, tel. numeris)
5. Paskelbtas ar nepaskelbtas saugomu kultūros paveldo objektu valstybės saugomas
6. Ankstesnio būklės patikrinimo data ir akto numeris _____

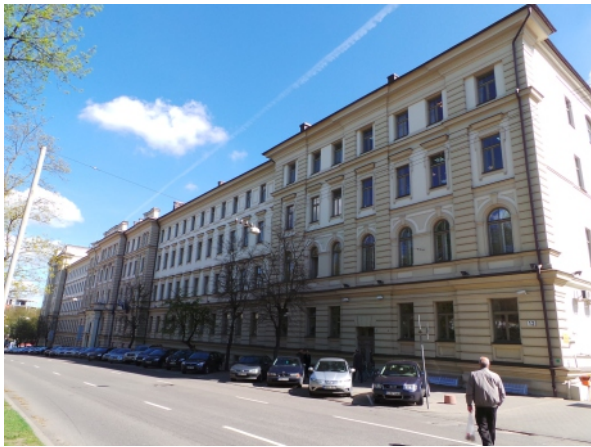
F1

8. Kultūros paveldo objekto būklės apibūdinimas Pastatas yra 4-5 aukštų. Pastatas yra administracinės paskirties. Visi fasadai sutvarkyti, langai pakeisti, stogo danga sutvarkyta, kaminai apskardinti. Lietaus vanduo nuo stogo nuvestas ant šaligatvių dangos ir į lietaus kanalizaciją(F1-08). Kieto danga – asfaltas.
