**KULTŪROS PAVELDO OBJEKTO BŪKLĖS PATIKRINIMO AKTAS**

1. Pavadinimas Geležinkelio valdybos pastatų komplekso pastatas
2. Kultūros vertybių registro unikalus kodas 28010
3. Adresas Mindaugo g. 12
4. Valdytojas \_\_\_\_\_  
(vardas, pavardė, gyv. vieta, tel. numeris/juridinio asmens pavadinimas, teisinė forma, buveinė, kodas, tel. numeris)
5. Paskelbtas ar nepaskelbtas saugomu kultūros paveldo objektu valstybės saugomas
6. Ankstesnio būklės patikrinimo data ir akto numeris \_\_\_\_\_

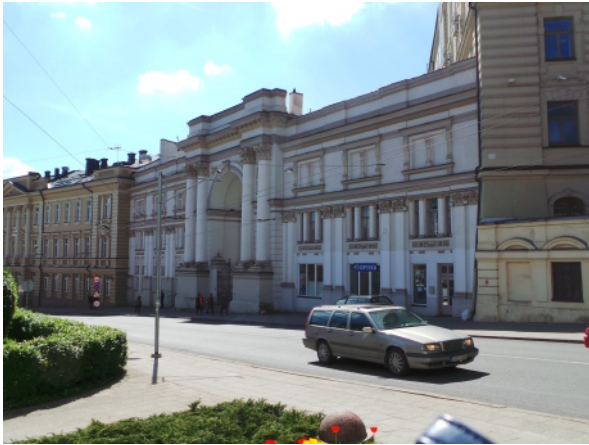
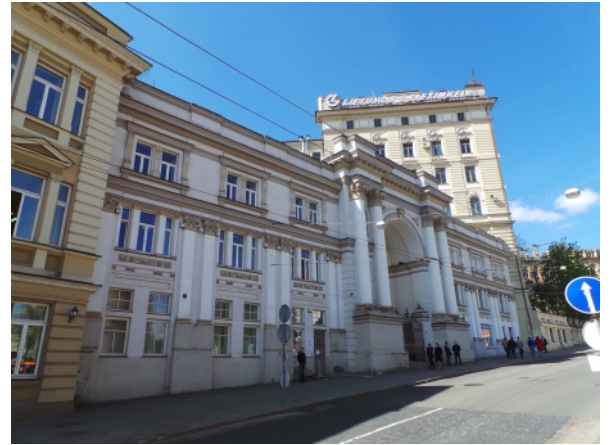
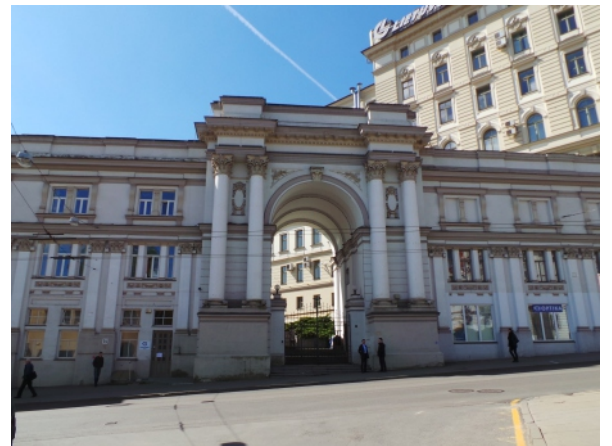
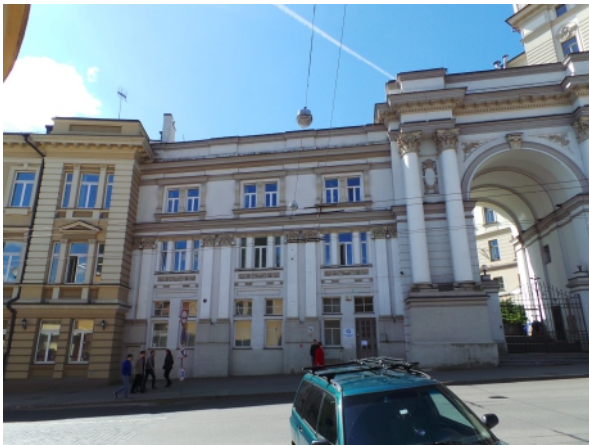
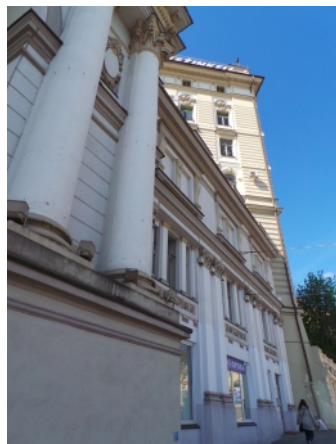
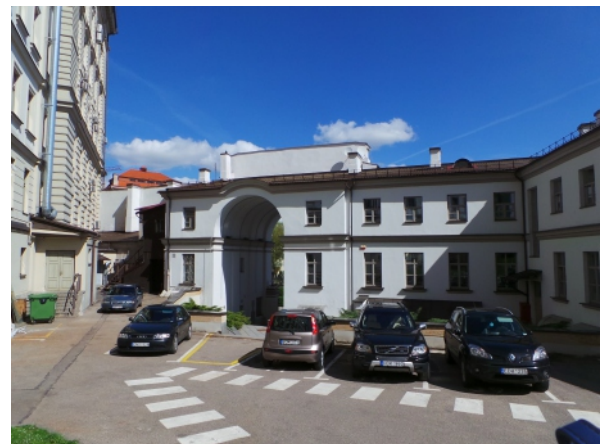
**8. Kultūros paveldo objekto būklės apibūdinimas** Pastatas yra dviejų aukštų, sutvarkytas(F01-08). Gatvės fasade, cokoliniame aukšte yra komercinės paskirties patalpos. Gatvės fasade nekeisti tik ŠR dalyje antrame aukšte esantys langai(F03). Arkoje (F09-10) yra metalinės varčios(F11). Pro arką yra praėjimas į kiemą, grįstas granito plokštėmis(F12).
