Vilniaus senamiesčio atnaujinimo agentūra

KULTŪROS PAVELDO OBJEKTO BŪKLĖS PATIKRINIMO AKTAS

1. Pavadinimas namų komplekso pirmas namas
2. Kultūros vertybių registro unikalus kodas 25979
3. Adresas Pamėnkalnio g. 14
4. Valdytojas _____
(vardas, pavardė, gyv. vieta, tel. numeris/juridinio asmens pavadinimas, teisinė forma, buveinė, kodas, tel. numeris)
5. Paskelbtas ar nepaskelbtas saugomu kultūros paveldo objektu valstybės saugomas
6. Ankstesnio būklės patikrinimo data ir akto numeris _____

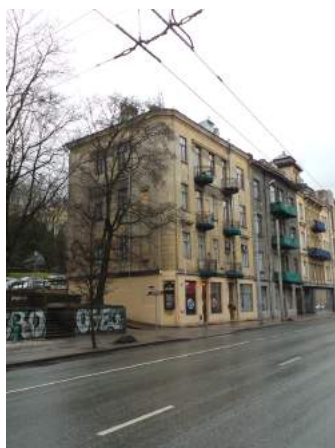
F1

8. Kultūros paveldo objekto būklės apibūdinimas Pastatas yra keturių aukštų, pagrindiniu fasadu orientuotas į Pamėnkalnio gatvę(F01, 02), fasadas tinkuotas, dažai išblukę. Gatvės fasade kai kurie langai pakeisti. Fasade yra šeši balkonai, jų pagrindai pažeisti(F03, 04). Įėjimo durys išlikusios senos(F05). Lietaus vanduo nuo stogo nivestas į lietaus kanalizaciją(F06). Kiemo fasadas netinkuotas, geltonų plytų(F07), kai kurie langai pakeisti. Stogo danga skardinė, kaminai sutvarkyti, galvutės apskardintos(F08).
