Vilniaus senamiesčio atnaujinimo agentūra

**KULTŪROS PAVELDO OBJEKTO BŪKLĖS PATIKRINIMO AKTAS**

1. Pavadinimas Rūmai, vad. De Reusu
2. Kultūros vertybių registro unikalus kodas 750
3. Adresas S. Daukanto a. 2/Universiteto g. 10
4. Valdytojas \_\_\_\_\_  
(vardas, pavardė, gyv. vieta, tel. numeris/juridinio asmens pavadinimas, teisinė forma, buveinė, kodas, tel. numeris)
5. Paskelbtas ar nepaskelbtas saugomu kultūros paveldo objektu valstybės saugomas
6. Ankstesnio būklės patikrinimo data ir akto numeris \_\_\_\_\_

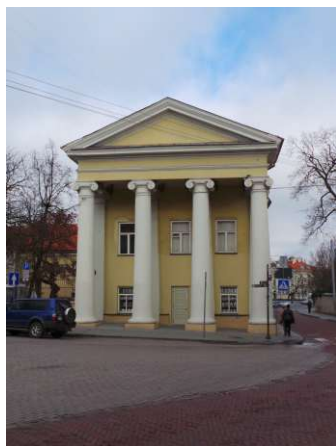
F1

**8. Kultūros paveldo objekto būklės apibūdinimas** Pastatas yra U formos plane. Rytinis korpusas stovi prie Universiteto gatvės(03). Korpuso šiaurinėje pusėje portikas su keturiomis kolonomis(F01-02). Korpuso stogas valminis, dengtas keraminėmis čerpėmis. Pietinėje pusėje dviejų aukštų pastatas su dvišlaičiu stogu(F04), fasadai tinkuoti. Kai kurie langai Universiteto g. fasade pakeisti(F03-04). Lietaus vanduo nuo stogo nuvestas į lietaus kanalizaciją(F05-06). Valminiame stoge yra tūriniai stoglangiai(F07). Kiemo fasadai tinkuoti, daugelis langų pakeisti, ant stogo tūriniai stoglangiai(F08-09).

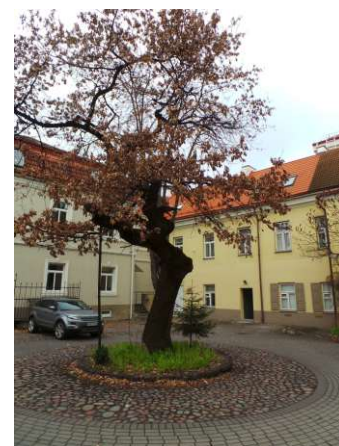
F10

Šiaurinis korpusas yra kiemo gale(F10-12). Kai kurie langai pakeisti. Stogas dvišlaitis, dengtas keraminėmis čerpėmis, su plokštuminiais stoglangiais. Rytinis korpusas stovi galu į Daukanto a. (F15). Korpuse langai pakeisti, stogas dengtas keraminėmis čerpėmis(F14-16). Kiemo viduryje auga medis, aplink grįstas betoninėmis trinkelėmis ir lauko rieduliais(F12-14,019). Kiemas aptvertas neaukšta mūrine tvora su metaline tvorele ir vartais(F17-18).
