**KULTŪROS PAVELDO OBJEKTO BŪKLĖS PATIKRINIMO AKTAS**

2015 – 08 Nr. \_\_\_\_\_  
(data)

1. Pavadinimas Namas
2. Kultūros vertybių registro unikalus kodas 25054
3. Adresas Užupio g. 19
4. Valdytojas \_\_\_\_\_  
(vardas, pavardė, gyv. vieta, tel. numeris/juridinio asmens pavadinimas, teisinė forma, buveinė, kodas, tel. numeris)
5. Paskelbtas ar nepaskelbtas saugomu kultūros paveldo objektu valstybės saugomas
6. Ankstesnio būklės patikrinimo data ir akto numeris \_\_\_\_\_

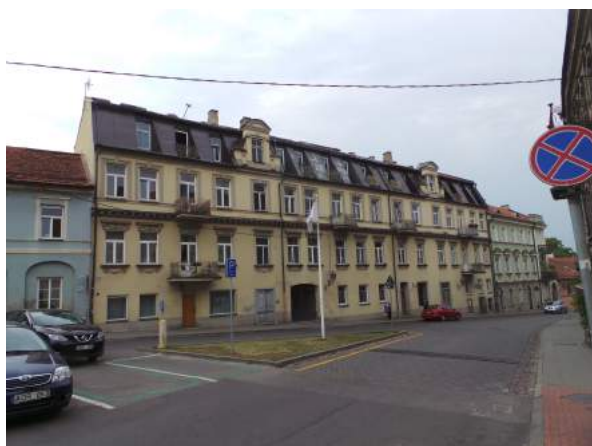
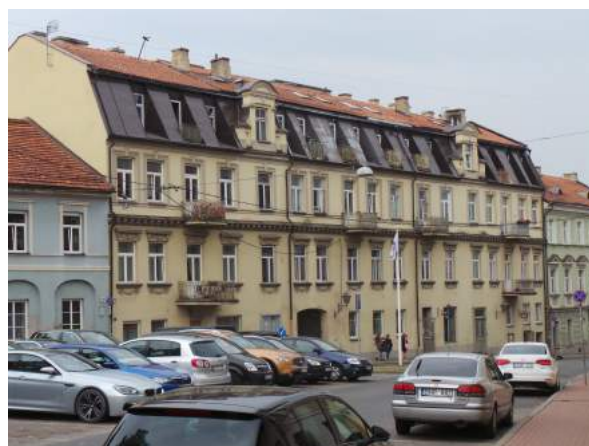
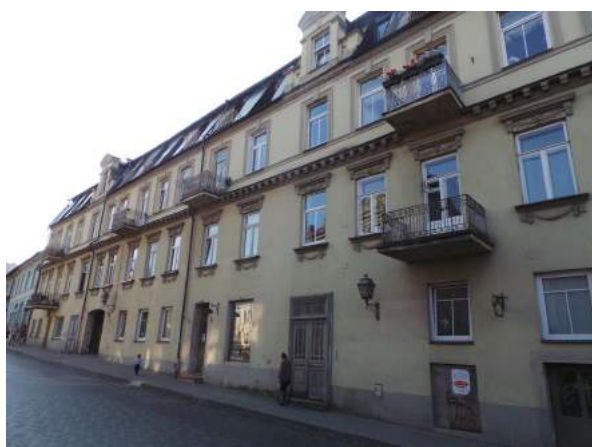
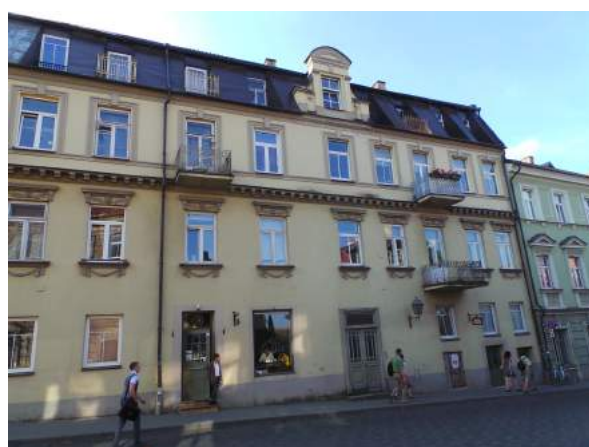
**8. Kultūros paveldo objekto būklės apibūdinimas** Pastatas susideda iš dviejų korpusų – prie gatvės yra trijų aukštų su mansarda pastatas(F01-04) ir dviejų aukštų pastatas kieme(F18). Visi fasadai tinkuoti. Gatvės fasade visi langai pakeisti. Pirmame aukšte yra komercinės paskirties patalpos. Fasade yra šeši balkonai su ažūrinėmis metalinėmis grotelėmis. Stoge įrengti tūriniai stoglangiai(F02), prie stoglangių yra įrengti balkonai(F05). Prie stoglangių stogo danga – skarda. Virš mansardos esančiamw stoge įrengti plokštuminiai stoglangiai, stogo danga keraminių čerpių, kaminai tinkuoti, galvutės apskardintos. Gatvės fasade išlikusios senos įėjimo durys(F06). Gatvėjės fasade lietaus vanduo nuvestas į lietaus kanalizaciją(F07). Pravažiavimas į kiemą su metaliniais ažūriniais vartais(F08). Pravažiavimo danga betoninių trinkelinių(F09), perdanga – tinkuota ramstinė arka(F10). Pravažiavimo sienų tinkas daugelyje vietų apdaužytas(F11, 12). Kiemo fasaduose langai pakeisti(F13-20). Gatvės korpuso kiemo fasado stoge įrengti tūriniai stoglangiai su skardos danga(F13-16). Kiemo dviejų aukštų korpuso stogas dengtas keraminėmis čerpėmis(F18). Pietinėje korpuso dalyje stoge įrengti tūriniai stoglangiai(F20). Kaminai sutvarkyti(F21). Kiemo pravažiavimas dengtas betoninėmis trinkelėmis(F22). Kiti kiemo plotai dengti lauko akmenimis.
