Vilniaus senamiesčio atnaujinimo agentūra

**KULTŪROS PAVELDO OBJEKTO BŪKLĖS PATIKRINIMO AKTAS**

1. Pavadinimas Rūmai, vad. Honesty
2. Kultūros vertybių registro unikalus kodas 1111
3. Adresas Užupio g. 7
4. Valdytojas \_\_\_\_\_  
(vardas, pavardė, gyv. vieta, tel. numeris/juridinio asmens pavadinimas, teisinė forma, buveinė, kodas, tel. numeris)
5. Paskelbtas ar nepaskelbtas saugomu kultūros paveldo objektu valstybės saugomas
6. Ankstesnio būklės patikrinimo data ir akto numeris \_\_\_\_\_

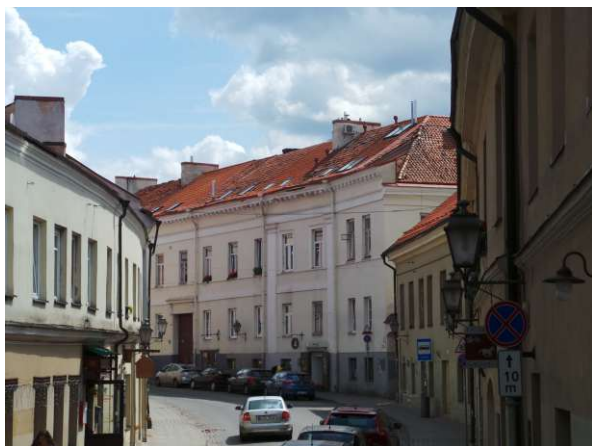
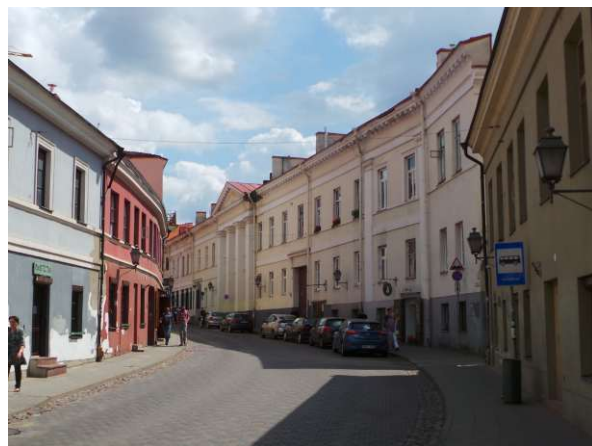
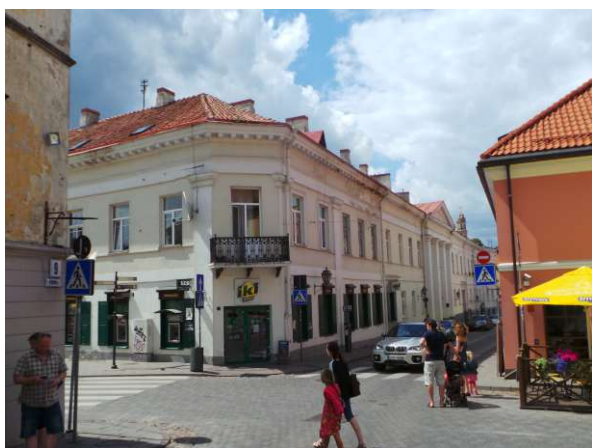
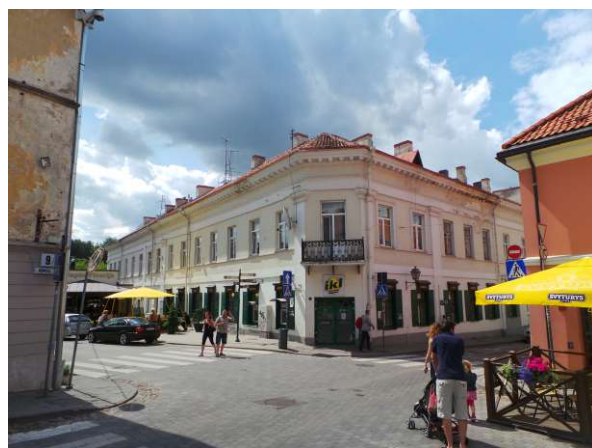
**8. Kultūros paveldo objekto būklės apibūdinimas** Pastatas yra dviejų aukštų su mansarda, „U“ formos plane, stovi Užupio ir Paupio gatvių kampe, ilguoju fasadu orientuotas į Užupio gatvę(F01-04). Pirmame aukšte yra komercinės paskirties patalpos. Gatvės fasade daugelis langų pakeisti neišlaikant langų skaidymo tipo(F05). Gatvės fasado karnizas kai kuriose vietose yra paveiktas drėgmės, tinkas aprupėjęs, dažai nusilupe(F06-07). Stogo danga keraminių čerpių, stoge įrengti plokštuminiai stoglangiai(F08-09). Kamina tinkuoti. Iš Užupio gatvės yra įvažiavimo į kiemą vartai su medinėmis varčiomis(F10). Pravažiavimo danga – asfaltas(F11), perdanga plokščia(F12). Pravažiavimo sienų ir kampų tinkas aprupėjęs(F13-14). Kiamo fasadų dažai išblukę(F15-21). Fasaduose daugelis langų pakeisti neišlaikant langų skaidymo tipo. Šiaurės rytų pastato dalyje kiemo pusėje iškeltas trečias (mansardinis) aukštas(F16), prie pirmo aukšto kieme pristatytas ūkinės paskirties priestatas(F18). Stoge įrengti įvairių formų tūriniai stoglangiai(F19-20,28). Dalis stogo dangos pakeista, dalis sudūlėjusių čerpių(F19,22,28). Rytinėje kiemo dalyje į pastatą įrengti lauko laiptai yra stipriai apirę(F27). Lietaus vanduo nuo stogo nuvestas į lietaus kanalizaciją ir ant kiemo dangos(F32-34). Dalis kiemo yra asfaltuotas, didelę kiemo dalį užima žalia veja su medžiais(F35-38).
