Vilniaus senamiesčio atnaujinimo agentūra

KULTŪROS PAVELDO OBJEKTO BŪKLĖS PATIKRINIMO AKTAS

1. Pavadinimas Pastatas
2. Kultūros vertybių registro unikalus kodas 30645
3. Adresas K. Vanagėlio g. 11
4. Valdytojas _____
(vardas, pavardė, gyv. vieta, tel. numeris/juridinio asmens pavadinimas, teisinė forma, buveinė, kodas, tel. numeris)
5. Paskelbtas ar nepaskelbtas saugomu kultūros paveldo objektu valstybės saugomas
6. Ankstesnio būklės patikrinimo data ir akto numeris _____

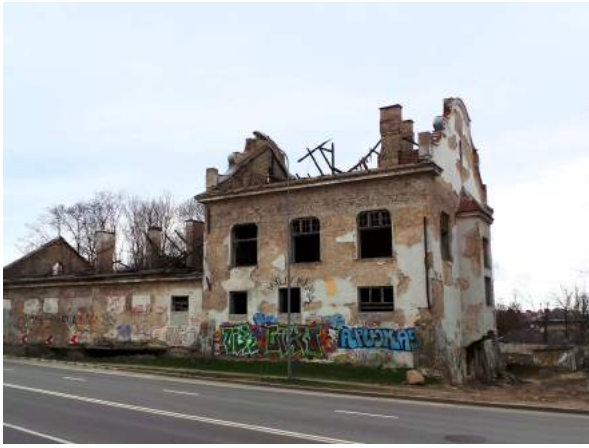
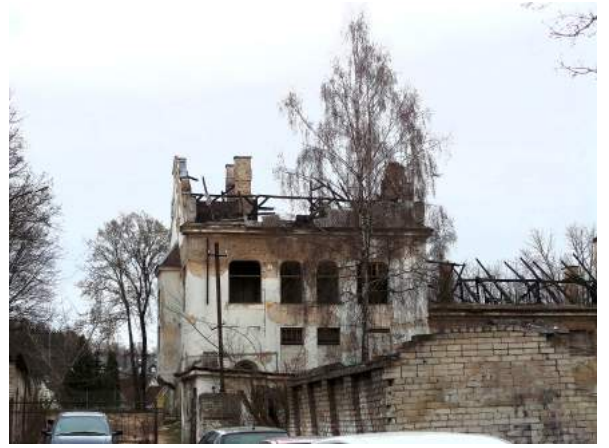
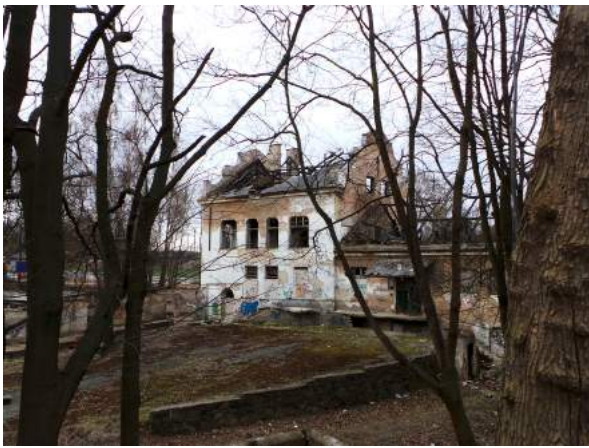
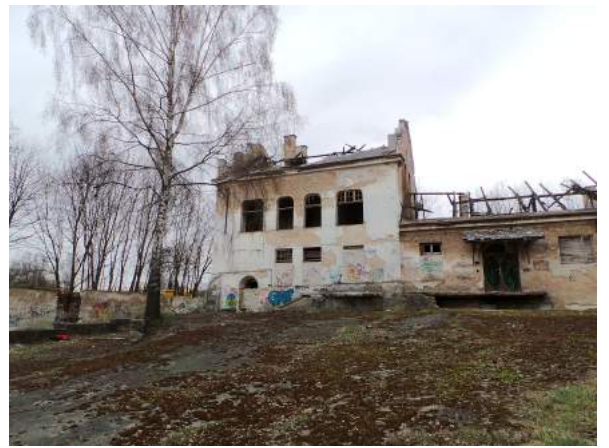
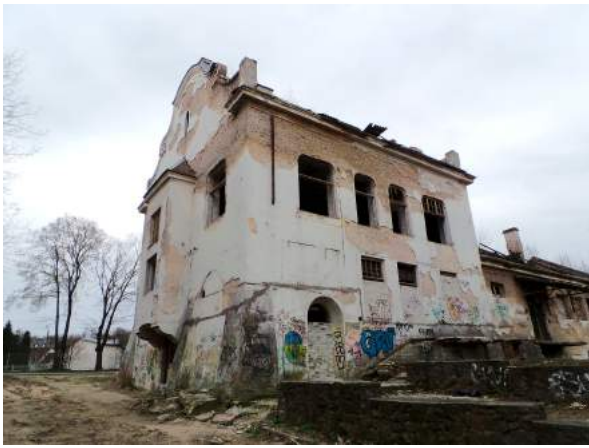
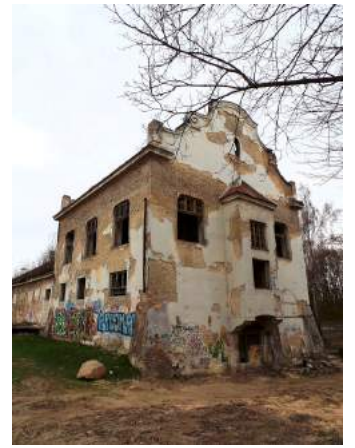
8. Kultūros paveldo objekto būklės apibūdinimas Pastatas yra visiškai apleistas(F01-06). Stalių gaminiai languose išlaužyti(F07-10). Cokolis yrantis(F11). Stogo konstrukcijos nėra(F12-13).
